**Drážní inspekce**  
The Rail Safety Inspection Office

## **Zpráva o výsledcích šetření příčin a okolností vzniku mimořádné události**

### **Investigation Report of Railway Accident**

Derailment of two rolling stocks of shunting movement during shunting operation over not folded derailer. A shunter fell down under the second derailed rolling stock.

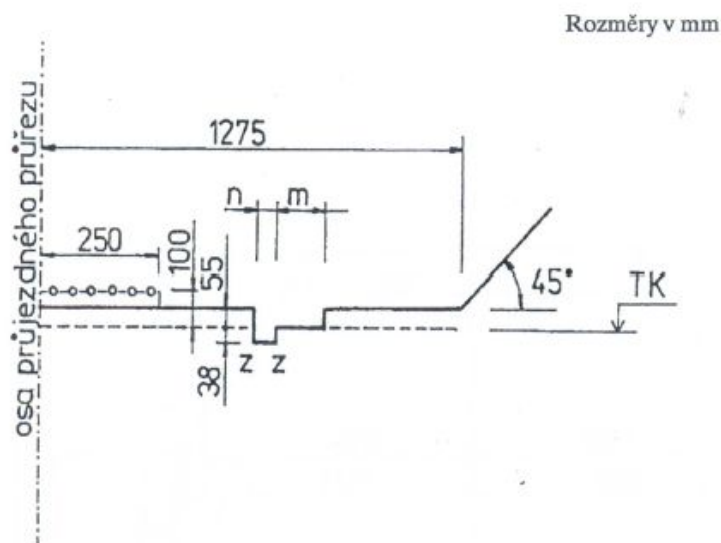
ČSN 73 6320

Povrch kolejnicových pásů manipulační koleje č. 7 byl čistý, avšak železniční svršek byl v místech, kde se nachází výkolejka Vk3 a v jejím nejbližším okolí, v celém profilu koleje prorostlý travním porostem do výšky minimálně 20 cm nad temeno kolejnice, nejvíce právě v oblasti výkolejky Vk3 a jejím okolí. Vysoká tráva zasahující do průjezdného průřezu tak výrazně znesnadňovala možnost přehlédnout kolej a vidět na výkolejku. Na místě MU byla změřena výška vrcholu klínu výkolejky nad temenem kolejnice – naměřena hodnota 106 mm.

Stav železničního svršku, konkrétně travního porostu v úseku posunové cesty, ve kterém se nacházela výkolejka Vk3, byl v příčinné souvislosti se vznikem MU, protože porost zasahoval do průjezdného průřezu koleje, výrazně zhoršoval viditelnost výkolejky Vk3 a znemožnil tak zaměstnanci řídícímu posun a posunovači přehlédnout celou posunovou cestu a zastavit posunový díl před překážkou - výkolejkou v poloze na kolejnici.

**Obrázek A.4 - Spodní část průjezdného průřezu pro kolej v přímé a v oblouku s poloměrem 250 m a větším pro všechny koleje kromě úseků s kolejovými brzdami**
