The Rail Safety Inspection Office

**Střetnutí vlaku Služ 163920 s cyklistou na železničním přechodu P5339
v km 77,275 na dráze železniční, celostátní, mezi železničními stanicemi
Slatiňany a Chrudim**

**Collision of service train No. 163920 with a cyclist at the level crossing
for pedestrian No. P5339, between Slatiňany and Chrudim stations**

č. j.: 6-2599/2014/DI

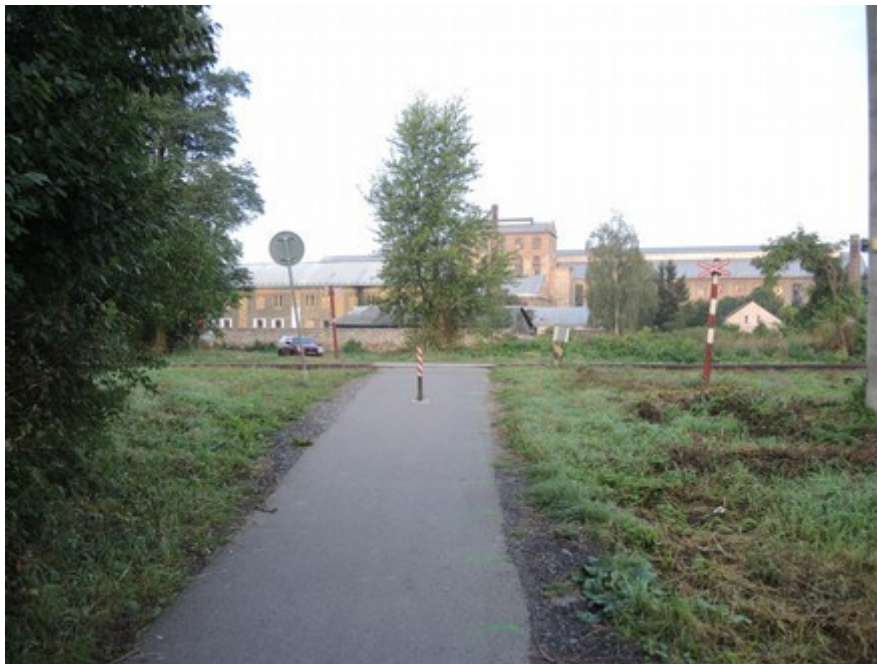
- Skupina události: nehoda.
- Vznik události: 30. 8. 2014, 16:15 h.
- Popis události: střetnutí vlaku Služ 163920 s cyklistou na železničním přechodu.
- Dráha, místo: dráha celostátní, Havlíčkův Brod – Pardubice-Rosice nad Labem, železniční přechod P5339 v km 77,275.
- Zúčastnění: Správa železniční dopravní cesty, státní organizace (provozovatel dráhy);
Traťová strojní společnost, a. s. (dopravce vlaku Služ 163920);
cyklista.
- Následky: 1 zraněná osoba;
celková škoda 28 000 Kč.
- Bezprostřední příčiny:
- vjetí cyklisty na železniční přechod v době, kdy se k němu blížil vlak.
- Příspějící faktory:
- nedostatečná pozornost cyklisty;
 - absence dopravního značení nebo jiných opatření před železničním přechodem, zakazující jízdu cyklistů přes něj.
- Zásadní příčiny:
- nedodržení pravidel provozu na pozemních komunikacích cyklistou;
