Accident and incident investigation report

Collision of the regional passenger train No. 15655 with a lorry at the level crossing No. P4571 with consequent derailment between Městec Králové and Chlumeck nad Cidlinou stations

Friday, 21st February 2020

č. j.: 6-628/2020/DI

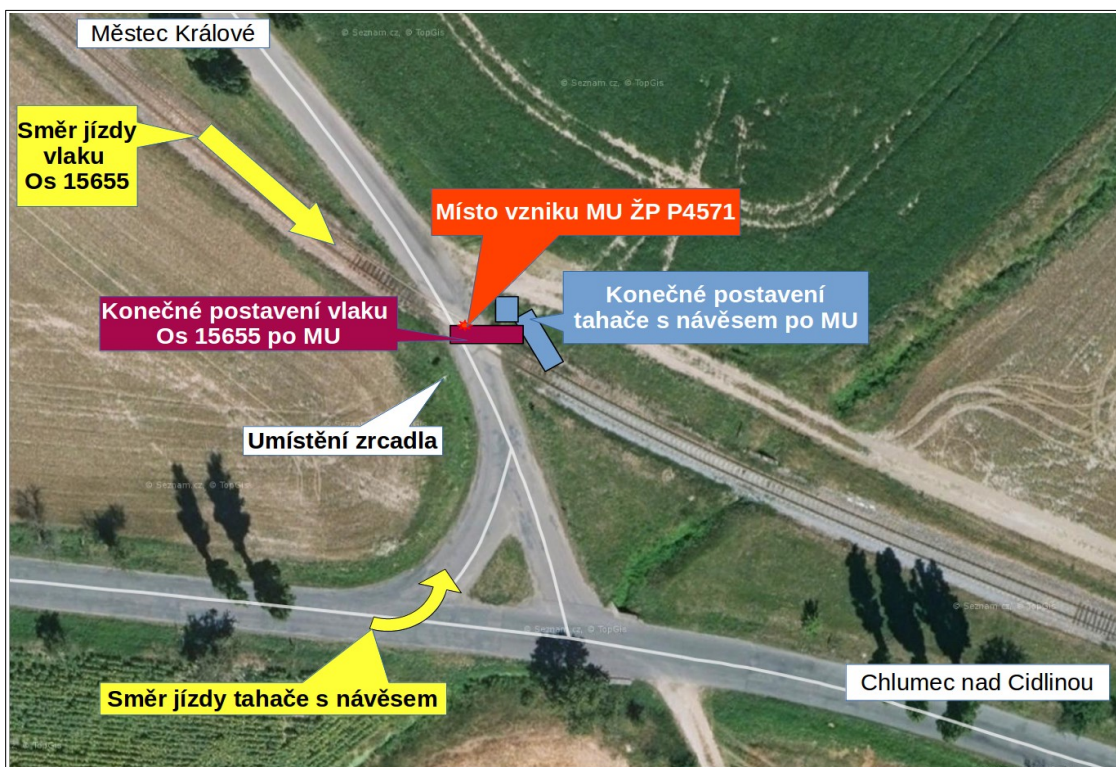
Obr. č. 2: Schéma místa vzniku MU

Dne 21. 2. 2020 vjel nákladní automobil, tvořený tahačem návěsů tovární značky VOLVO FH a prázdným návěsem SCHWARZMÜLLER (dále jen NA), na ŽP P4571, a to ve chvíli, kdy se k ŽP z jeho levé strany, tzn. ze směru od žst. Městec Králové, blížil vlak Os 15655 tvořený samostatně jedoucím HDV CZ-ČD 94 54 5 810 098-4 (dále jen 810.098-4). Následovalo střetnutí, při němž vlak narazil do levé boční strany NA. Dynamikou nehodového děje byl celý NA odsunut vlakem vlevo TK za ŽP, přičemž HDV 810.098-4 vykolejilo oběma nápravami.
