### **Accident and incident investigation report**

Collision of the regional passenger train No. 2012 with a lorry at the level crossing No. P5737 and consequent derailment between Dobříš and Malá Hraštice stations

Friday, 21<sup>st</sup> February 2020

č. j.: 6-624/2020/DI

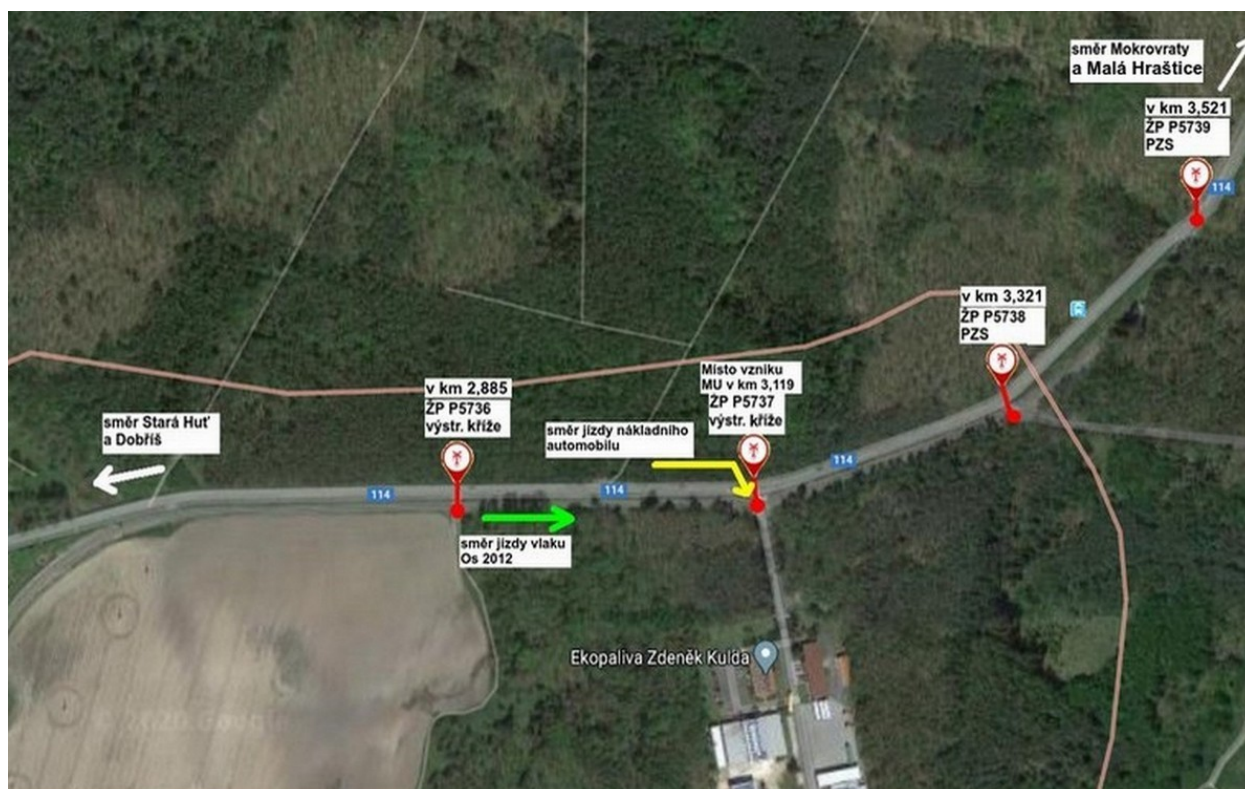
Obr. č. 2: Schéma místa vzniku MU

Dne 21. 2. 2020 v 11:41 h se vlak Os 2012 tvořený třívozovou motorovou jednotkou „Regionova trio“ jedoucí ze žst. Dobříš do žst. Praha hl. n. na ŽP P5737 v km 3,119 zabezpečeném pouze výstražnými kříži střetl s jízdní soupravou tvořenou nákladním automobilem značky Scania s přívěsem tovární značky Wielton (dále též jízdní souprava) loženou dřevěnými paletami. V důsledku nárazu čela vlaku do pravé boční části přívěsu došlo ke zranění 4 osob, zdemolování přívěsu, vykolejení a vážnému poškození prvních dvou vozů vlaku.
