The Rail Safety Inspection Office

Nezajištěná jízda vlaku Os 23121 po nesprávně postavené vlakové cestě a jeho následné vykolejení v železniční stanici Štramberk

Accident and incident investigation report

Unsecured movement of the regional passenger train No. 23121 on an incorrect train route and consequent derailment at Štramberk station

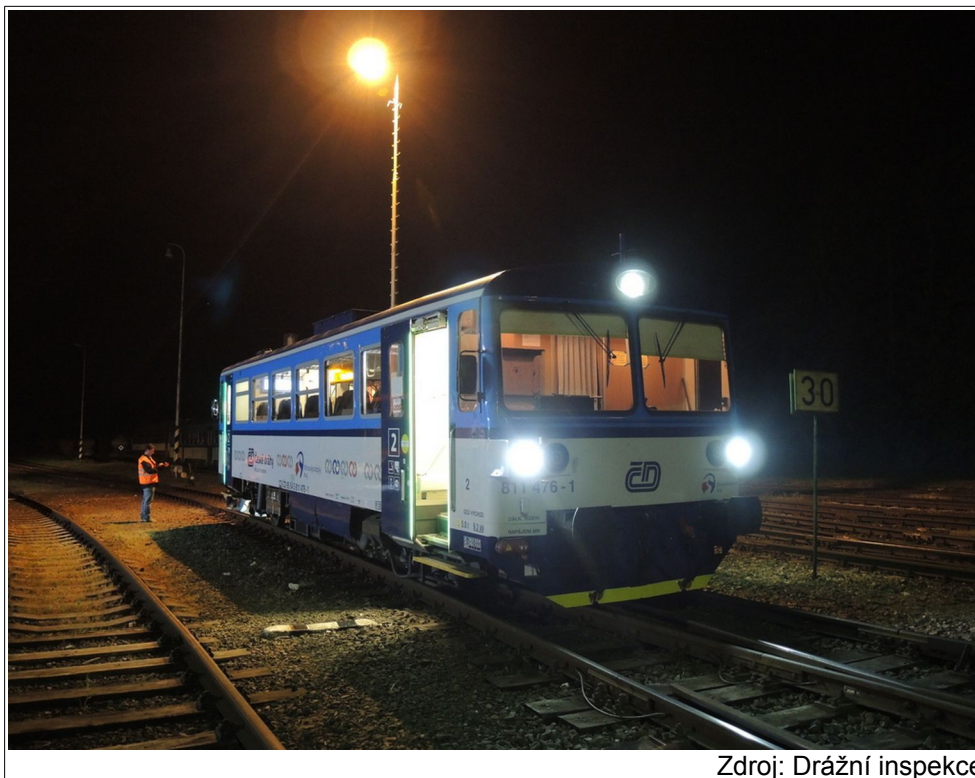
Zdroj: Dražní inspekce

Popis události: nezajištěná jízda vlaku Os 23121 po nesprávně postavené vlakové cestě, následovaná vidlicovou jízdou na výhybce č. 18 a poté vykolejením vlaku.
