Drážní inspekce
The Rail Safety Inspection Office

Zpráva o výsledcích šetření příčin a okolností vzniku mimořádné události

Nedovolená jízda vlaku Os 9104 kolem hlavního odjezdového návěstidla L1 s následnou jízdou na 1. traťovou kolej proti jedoucímu vlaku Os 2509 na dráze železniční, celostátní, v železniční stanici Strančice

Investigation Report of Railway Accident

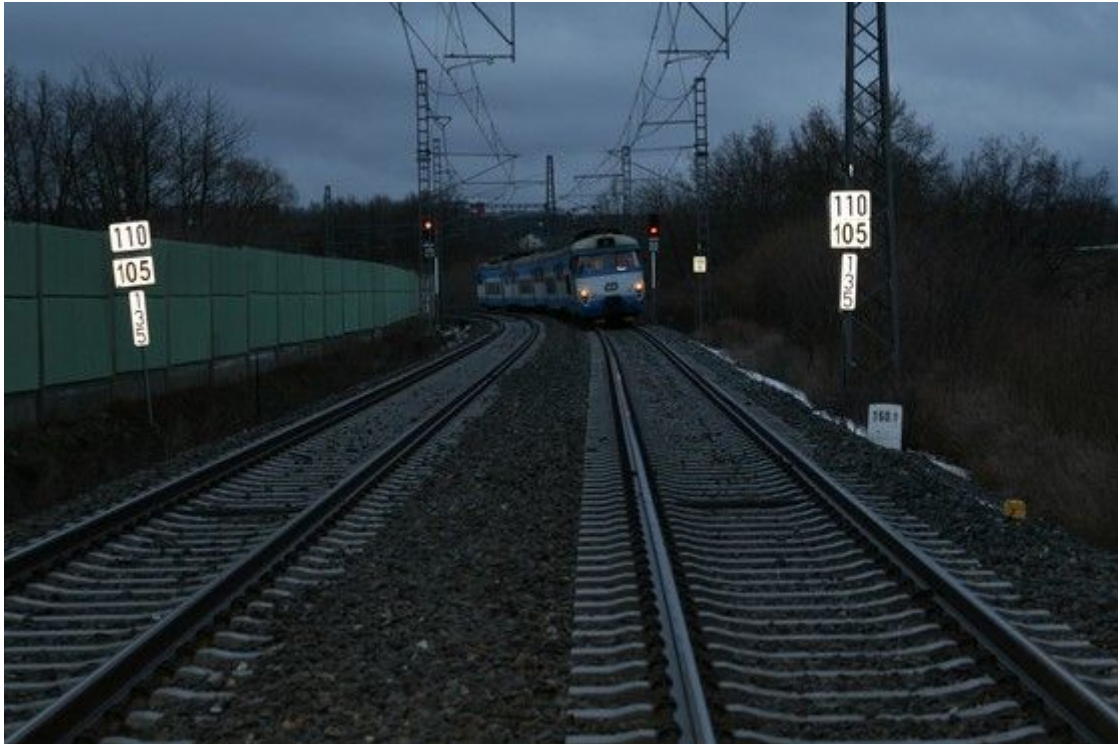
Popis události: nedovolená jízda vlaku Os 9104 kolem hlavního odjezdového návěstidla L1 s následnou jízdou na 1. traťovou kolej proti jedoucímu vlaku Os 2509.

Dráha, místo: dráha celostátní, trať 519A, Benešov u Prahy – Praha-Vršovice os. n., žst. Strančice, kolej č. 1, hlavní odjezdové návěstidlo L1, km 158,224.
