Závěrečná zpráva o výsledcích šetření mimořádné události

Srážka tramvaje linky č. 17 s osobním automobilem
mezi zastávkami Trojská a Nad Trojou na území hl. m. Prahy

Accident and incident investigation report

Collision of the tram No. 17 with the car between Trojská
and Nad Trojou tram stops in Prague

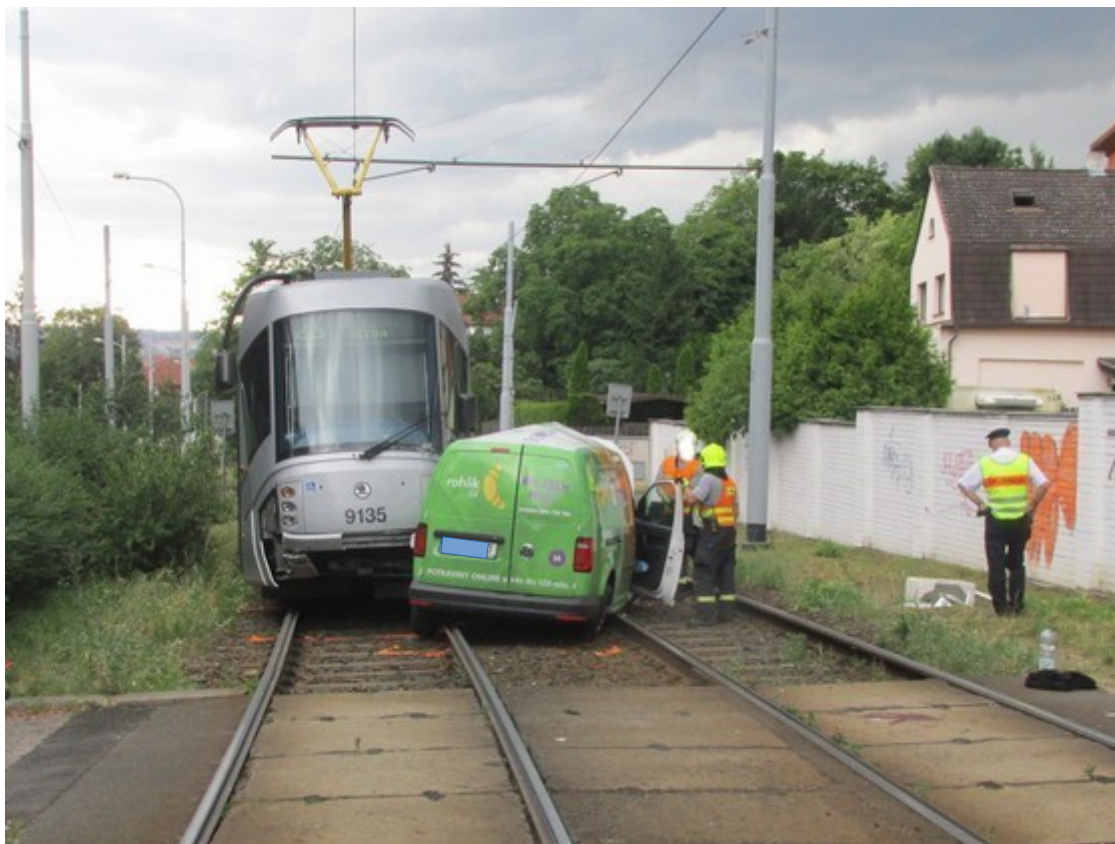
Zdroj: PČR

Popis události: srážka tramvajového vlaku linky č. 17, pořadí 17, s osobním (užitkovým) automobilem mezi zastávkami Trojská a Nad Trojou.

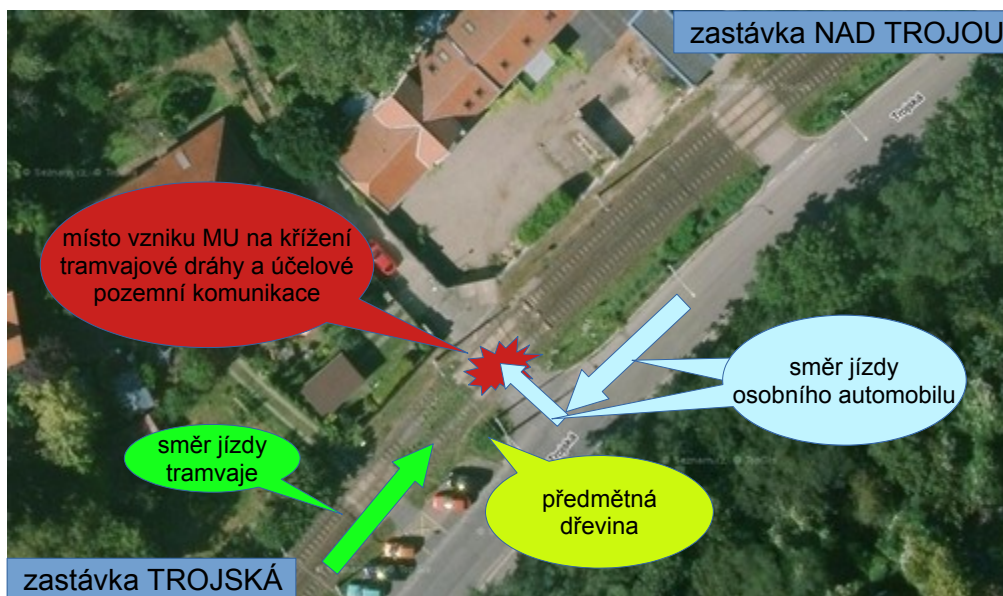
Obr. č. 2: Schéma místa vzniku MU

Dne 21. 7. 2019 jela řidička osobního užitkového automobilu Volkswagen Caddy společnosti Velká pecka, s. r. o. (známější jako Rohlík.cz, dále též Velká pecka) po ulici Trojská ve směru od Kobylis do Troji. Po odbočení vpravo na slepou účelovou pozemní komunikaci (odbočující z Trojské ulice, viz Obr. č. 2), kam směřovala s dodávkou zboží,

se srazila v prostoru křížení této pozemní komunikace a tramvajové dráhy (dále též křížení – pojem přejezd není možné v tomto případě použít, viz kapitoly 3.4.2 a 4.2.1) s drážním vozidlem tramvajového vlaku linky č. 17, pořadí 17 (dále též tramvaj). Následkem této srážky utrpěla řidička automobilu těžké zranění, kterému následně na místě podlehla. Na tramvaji i automobilu vznikla hmotná škoda.

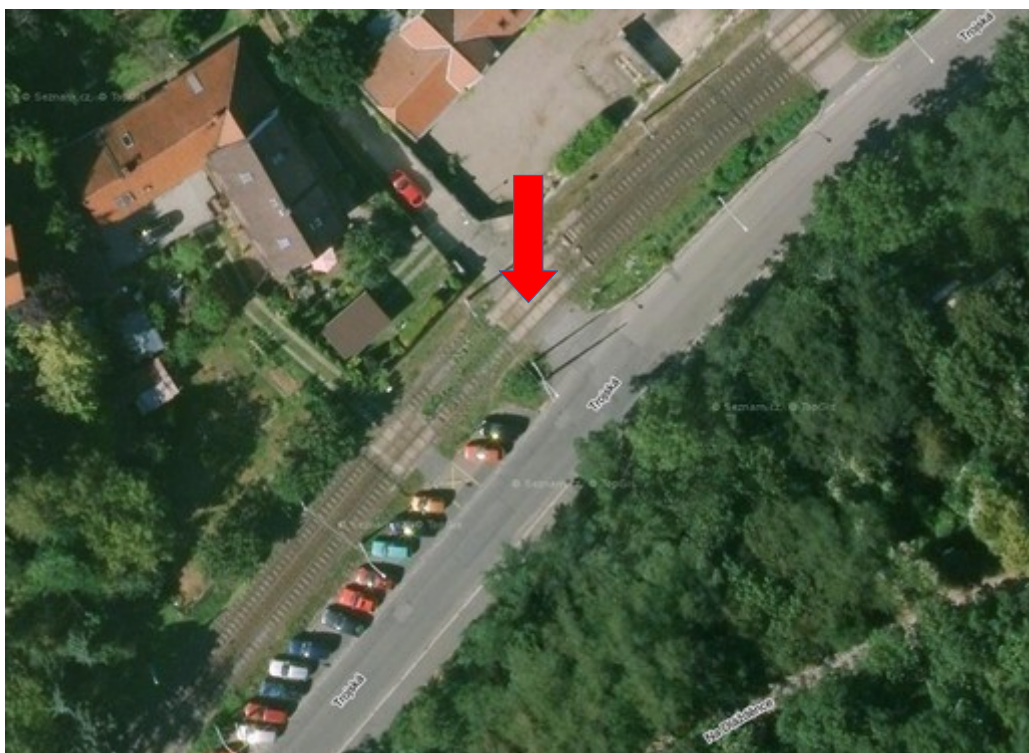
Obr. č. 9: Letecký pohled na místo vzniku MU (křížení naznačeno šipkou) Zdroj: Mapy.cz

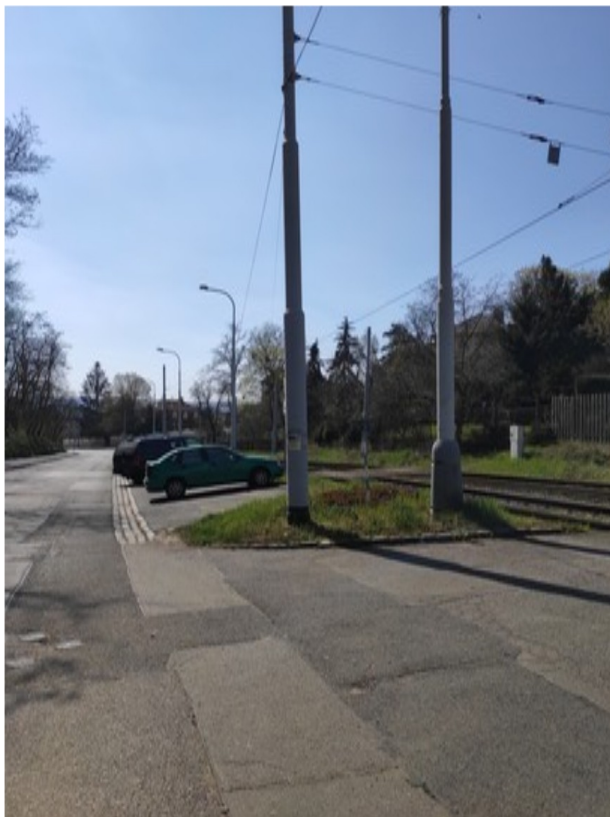
Obr. č. 11: Foto z 9. 4. 2020
