The Rail Safety Inspection Office

Střetnutí vlaku Nex 55383 s osobním automobilem na železničním přejezdu P2969
mezi železničními stanicemi Velké Březno a Ústí nad Labem-Střekov

Collision of the freight train No. 55383 with a car at the level crossing No. P2969
between Velké Březno and Ústí nad Labem-Střekov stations

Sunday, 2nd December 2018

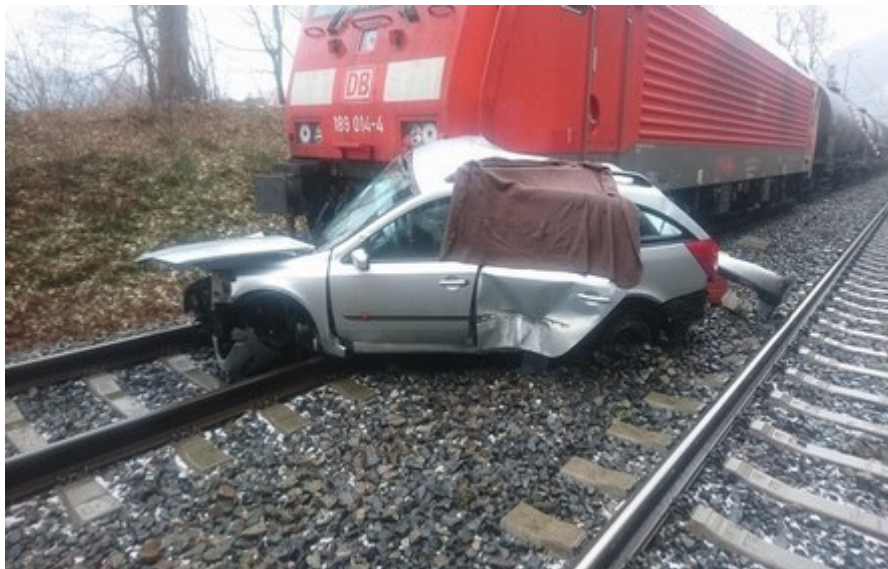
- Skupina události: nehoda.
- Vznik události: 2. 12. 2018, 10.18 h.
- Popis události: střetnutí vlaku Nex 55383 s osobním automobilem.
- Dráha, místo: dráha železniční, kategorie celostátní, Ústí nad Labem-Střekov – Děčín východ, mezi žst. Velké Březno a Ústí nad Labem-Střekov, traťová kolej č. 1, železniční přejezd P2969 v km 434,211.
- Zúčastnění: Správa železniční dopravní cesty, státní organizace (provozovatel dráhy);
ARRIVA vlaky, s. r. o. (dopravce vlaku Nex 55383);
řidič osobního automobilu.
- Následky: 1 usmrcený;
celková škoda 2 715 500 Kč.

- nedovolené vjetí osobního automobilu na železniční přejezd P2969 v době, kdy se k němu blížil vlak Nex 55383 a byla dávana světelná a zvuková výstraha přejezdovým zabezpečovacím zařízením.

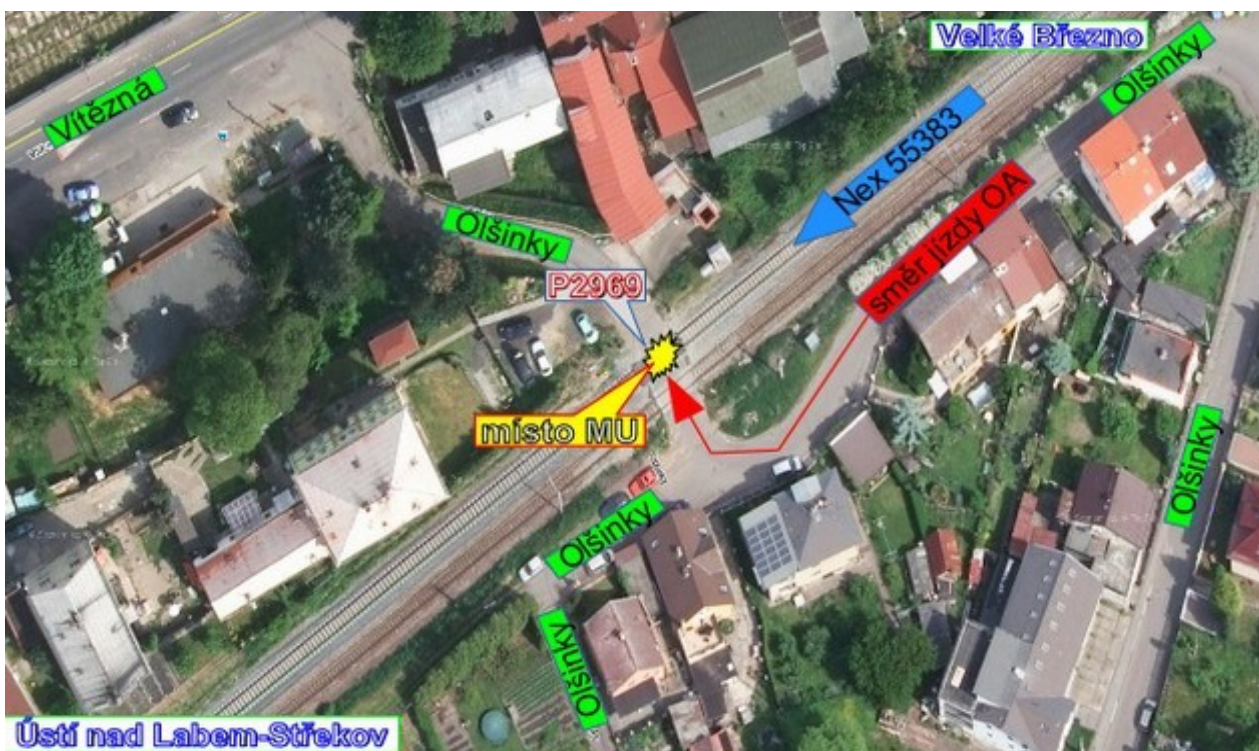
Obr. č. 2: Schéma místa vzniku MU

Dne 2. 12. 2018 se vlak Nex 55383 jedoucí od žst. Velké Březno směrem do žst. Ústí nad Labem-Střekov střetl v prostoru železničního přejezdu P2969 zabezpečeného PZZ bez závor typu AŽD 71 kategorie PZS 3SBI, s osobním automobilem Renault Laguna. K mimořádné události došlo na křížení s ulicí Olšinky.

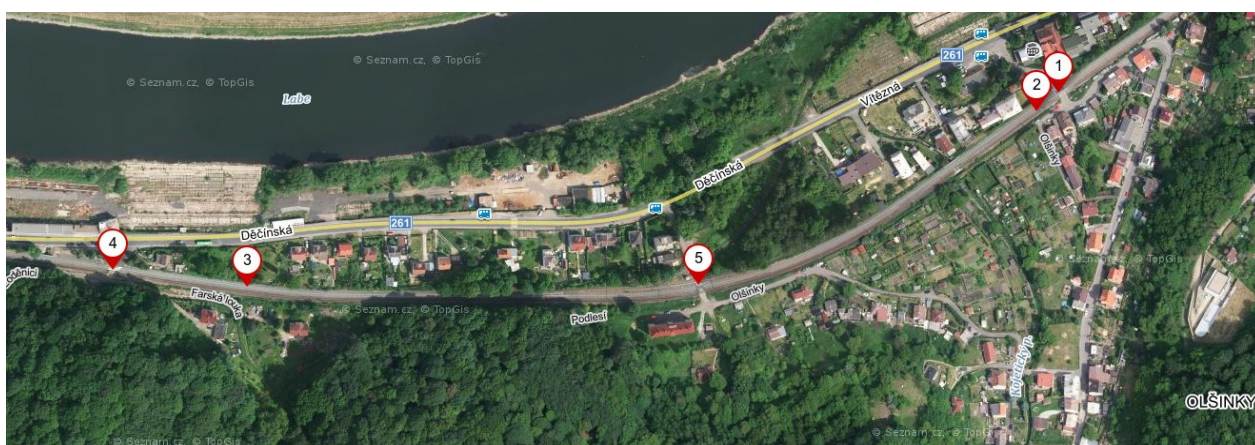
Obr. č. 3: Širší okolí místa vzniku MU

Vzhledem k výše popsaným místním poměrům mohl strojvedoucí nerušeně vidět jedoucí OA až bezprostředně před jeho vjezdem na přejezd P2969. Stejně tak řidič OA měl souvislý výhled na železniční trať až bezprostředně před vjezdem na ŽP. Ke střetnutí došlo najetím čela HDV a levého nárazníku HDV vlaku Nex 55383 do pravého boku OA. Po střetnutí s vlakem byl OA Renault Laguna smýkán 519 m po železničním svršku přes následující železniční přejezd P2968 v km 433,882 až do zastavení vlaku v km 433,692 a zdemolovaný zůstal zaklíněn pod levým předním nárazníkem. Majitelem automobilu byl usmrcený řidič, jenž se nacházel uvnitř. Odletujícím šterkem došlo k poškození dalších 4 OA. Řidič při střetnutí utrpěl zranění neslučitelná se životem a na místě zemřel, strojvedoucí vlaku Nex 55383 zraněn nebyl. PČR vykonala u strojvedoucího zkoušku na přítomnost alkoholu v dechu, zkouška byla negativní. U řidiče OA byla nařízena pitva, při které nebyla přítomnost alkoholu v krvi řidiče OA zjištěna.
