Závěrečná zpráva o výsledcích šetření mimořádné události

Výstup cestujícího z rozjíždějícího se vlaku Os 5021, jeho pád do kolejiště
a následný střet s vlakem Nex 59099 v železniční stanici Ústí nad Orlicí

Accident and incident investigation report

Disembarkation of the passenger from the moving regional passenger train
No. 5021, his fall into the track and the consequent collision with the
freight train No. 59099 at Ústí nad Orlicí station

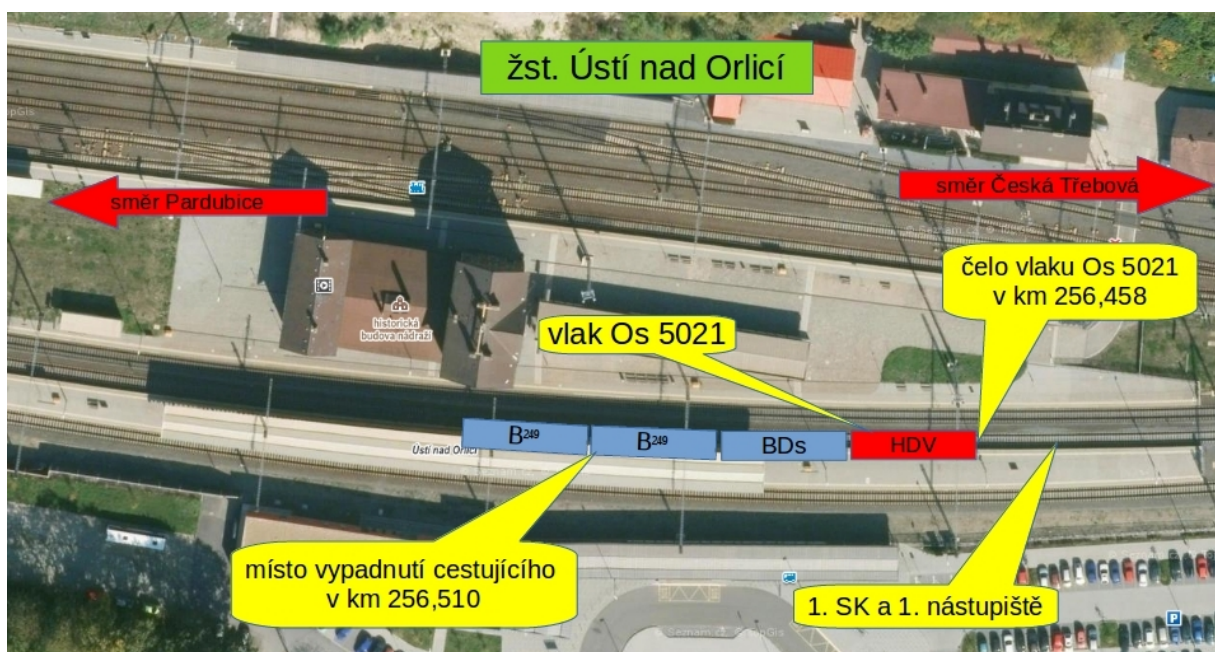
Obr. č. 2: Schéma místa MU v žst. Ústí nad Orlicí

dne 19. 4. 2019 v 1.57 h zastavil v žst. Ústí nad Orlicí na 1. SK vlak Os 5021 jedoucí ze žst. Pardubice hl. n. do žst. Česká Třebová. K výstupu a nástupu cestujících bylo určeno ostrovní nástupiště č. 1, vpravo ve směru jízdy vlaku. Při odjezdu tohoto vlaku od nástupiště došlo k vypadnutí cestujícího z jím otevřených, otočně skládacích nástupních dveří (zadních ve směru jízdy vlaku) z druhého TDV za HDV, do prostoru mezi nástupištěm a vlakem Os 5021. Tělo cestujícího bylo zachyceno posledním vozem a zůstalo ležet v kolejišti, kde následně došlo ve 2.02 h ke střetu s projíždějícím nákladním vlakem Nex 59099.

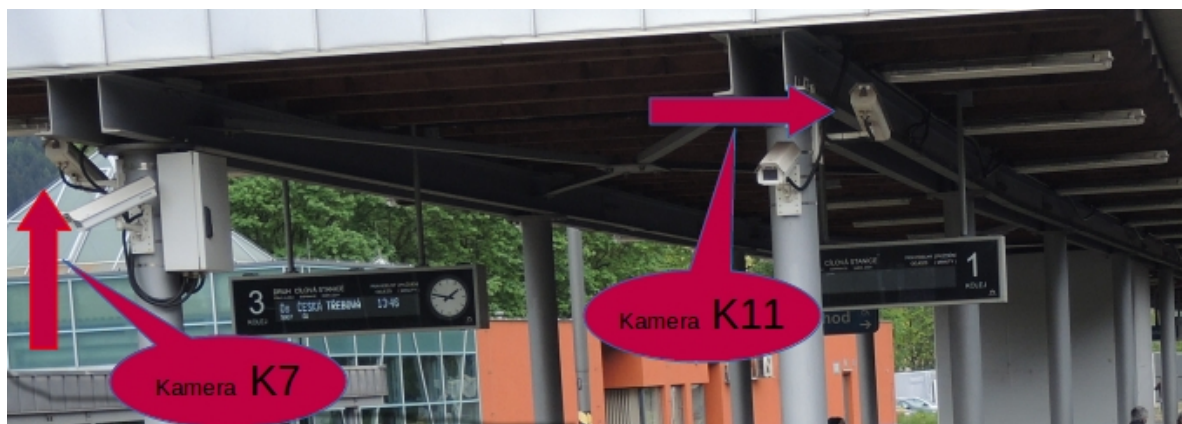
Obr. č. 3: Pohled na kamery umístěné na nástupišti č. 1 v žst. Ústí nad Orlicí

Jako stěžejní informace pro popsání nehodového děje a jeho analýzy byly použity záznamy a časy z kamerového systému ve stanici. Kamera K7 byla umístěna na konstrukci nesoucí zastřešení nástupiště č. 1 u koleje č. 3 a kamera K11 u koleje č.1. Obě snímaly prostor nástupiště a kolejí, každá z jiného úhlu.

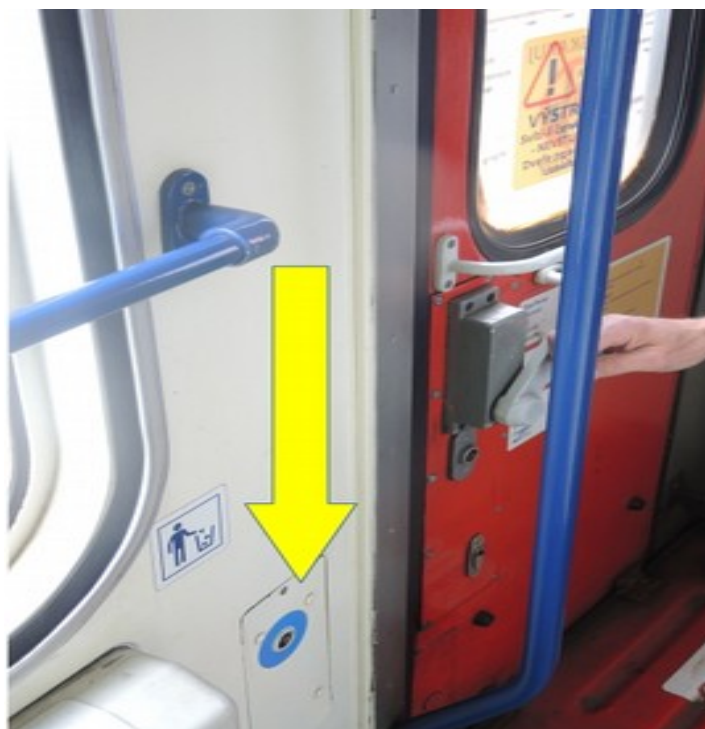
Obr. č. 6: Prvek CZD u vozu 51 54 20-41 603-1

Vůz byl rovněž vybaven centrálním uzavíráním dveří a automatickým zajišťovačem. Při použití prvku CZD se nástupní dveře zavírají elektrickým impulsem ze spínače čtyřhranu v modrém mezikruží, situovaném na vnitřní stěně vozu vedle dveří (viz Obr. č. 6). Jsou-li dveře úplně otevřené nebo pootevřené, je přivedeno napětí na cívku pro uzavření dveří, která vpustí tlakový vzduch do tlakového válce a dveře se uzavřou. Pokud

jsou dveře pootevřeny nebo jen přivřeny, tak se nejprve otevřou a poté znovu zavřou. Po uzavření dveří se rozpojí dveřní koncový spínač a zařízení centrálního uzavírání dveří přestane být napájeno. Po uplynutí doby zpoždění časového relé (cca 15 s), toto relé odpadne a lze obsluhou kliky dveří opětovně manipulovat, tzn., že lze otevřít, pootevřit, přivřít apod. V případě, že uzavření dveří brání překážka (např. přivřená osoba nebo předmět), dveře se samočinně otevírají a celý cyklus se opakuje 2 až 3 krát, a to po dobu sepnutí časového relé. Neuzavřou-li se dveře do tohoto okamžiku, zůstanou otevřeny v nedefinované poloze (pozn.: tento prvek není instalován u vozů řady BDs, v předmětné soupravě vlaku Os 5021 se jednalo o 1. vůz řazený hned za HDV).

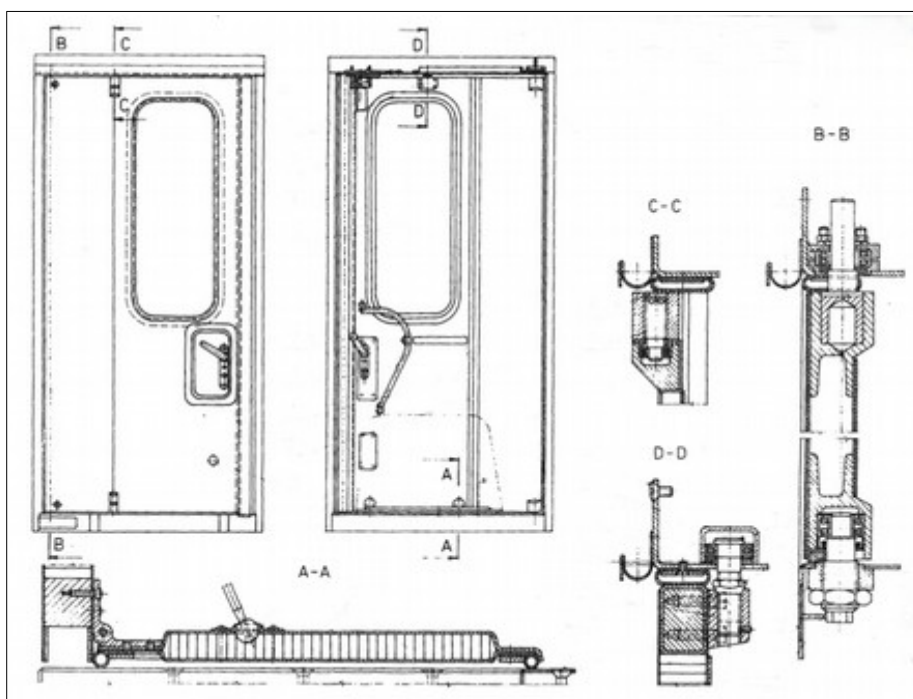
Obr. č. 7: Dveře osobního vozu řady B

Nástupní dveře vozu B²⁴⁹ 51 54 20-41 603-1 jsou proti otevření za jízdy zajištěny automatickým zajišťovačem, který by měl být aktivován při rychlosti $> 5 \text{ km.h}^{-1}$ tak, že se zapnou zajišťovací magnety dveřního zámku, jenž zajistí vnitřní kliku dveří. Do doby aktivace zajišťovače lze za jízdy vozu s vnitřní klikou dveří, a tím také s dveřmi, manipulovat. Při snížení rychlosti na hodnotu $< 5 \text{ km.h}^{-1}$ se zajišťovací magnety dveřního zámku vypnou a vnitřní klika dveří je odjištěna a umožňuje otevření.

Od roku 2017 je předmětný vůz opatřen dodatečně instalovanou vnitřní a vnější signalizací, jednoznačně prokazující stav dveří „zavřeno“ nebo „otevřeno“. Pokud signalizace svítí, minimálně jedny dveře jsou otevřeny, zámek dveří není zajištěn proti otevření západkou do rámu dveří. Pokud světlo nesvítí, všechny dveře jsou řádně zavřeny (zasunutím dolní a horní rozvory do rámu křídla ND) a zajištění proti jejich otevření je ve správné funkci až po dosažení rychlosti $> 5 \text{ km.h}^{-1}$.

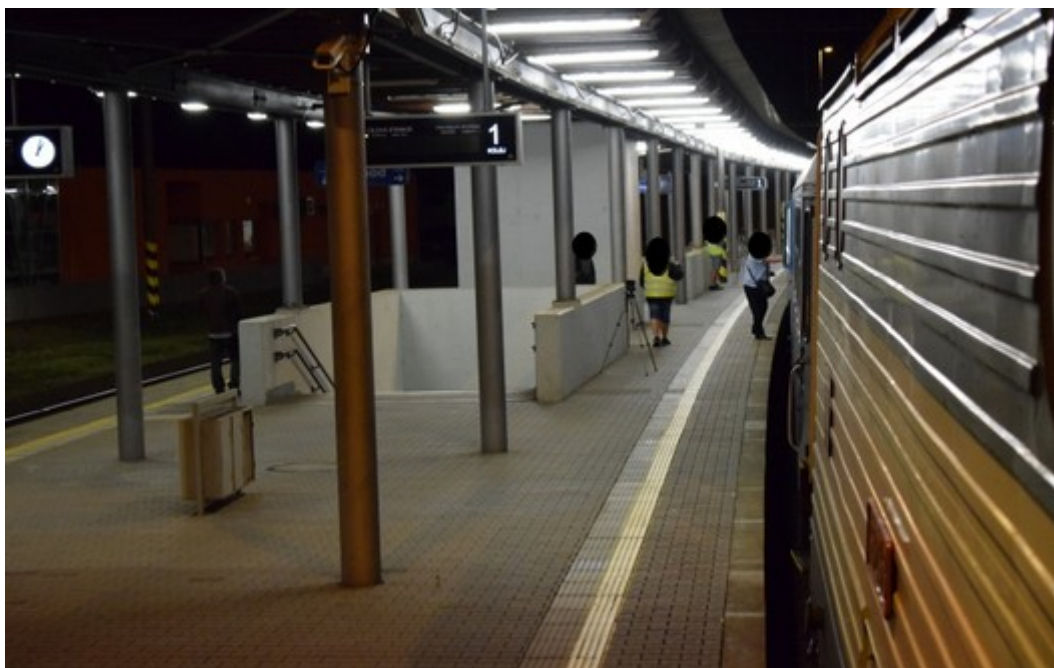
Obr. č. 11: Pohled ze stanoviště strojvedoucího v noční době směrem k vozům Zdroj: DI

Ověřovací pokus, jehož cílem bylo znovu rekonstruovat situaci, která předcházela MU, a dle technologických postupů krok za krokem (za účasti gestora předpisu ČD D2) předvést a zdokumentovat všechny úkony a postupy, které musí doprovod vlaku provést před odjezdem vlaku ze stanice, se uskutečnil v žst. Ústí nad Orlicí v noci dne 14. 8. 2019 od 1.00 do 2.30 h. Ověřovací pokus byl prováděn na vozech, které byly vybaveny otočně skládacími nástupními dveřmi a které byly zúčastněny na předmětné MU.
