The Rail Safety Inspection Office

Investigation Report of Railway Accident

Damage of overhead contact line and locomotive of freight train
No. 66287 at Ústí nad Orlicí station

č. j.: 6-2867/2015/DI

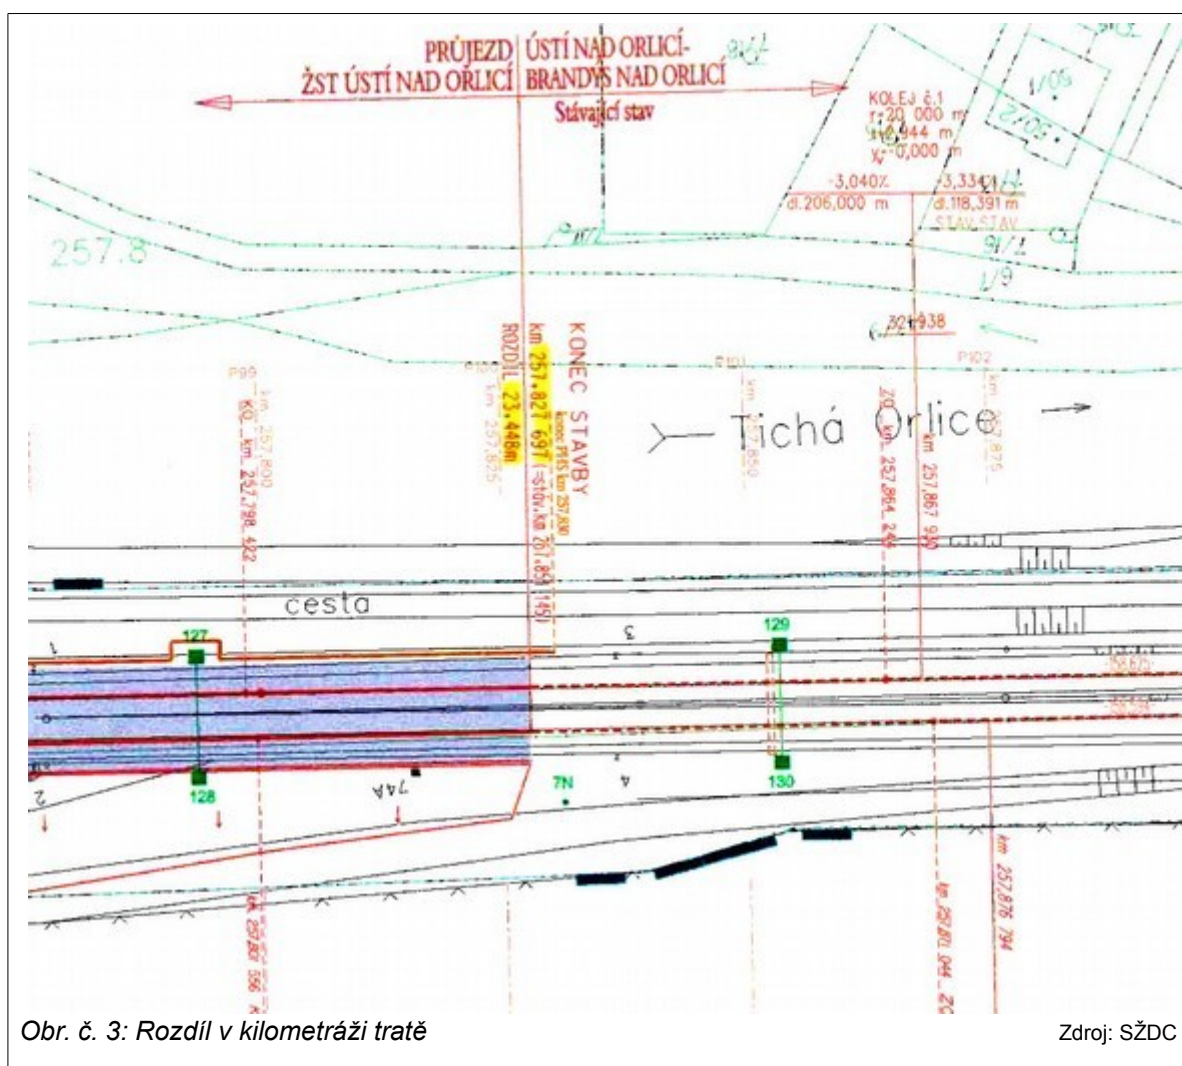
V místě dělení část TVT (v době MU pod napětím) vedoucího z 1. TK od žst. Brandýs nad Orlicí odstupuje z dráhy sběrače elektrických HDV. Zároveň se v tomto místě připojuje do aktivního průběhu část TVS patřícího do vedení nad lichou skupinou kolejí ve stanici. Obě části TV tvoří ve vzdálenosti 40 cm od sebe v délce 6 m souběh, poskytující plynulý přechod sběračů jedoucích elektrických HDV. Je tím docíleno přechodu bez výpadku napájení HDV při jízdě. V průběhu výše uvedené výluky byla však jízda se zdviženým sběračem místem dělení zakázána. Část TVS nad lichou skupinou kolejí ve stanici byla vypnuta. Jedním z opatření, patřícího do způsobu ochrany pracovního místa před úrazem elektrickým proudem, bylo zkratování vypnuté části TV. Pro výpočty časů průjezdu HDV1 vlaku místem dělení TV a celým KO „2SK“ bylo použito časů technologie SZZ a skutečných naměřených vzdáleností jednotlivých důležitých technologických prvků. Důvodem k přesnému zaměření byla skutečnost, že v místě MU se nachází „Abnormální hektometr“ (použitý pojem v obdržené dokumentaci), neboli skok ve staničení. Díky provedení modernizace stanice došlo k rozdílům v kilometrůžních trati a vyrovnání nového a stávajícího staničení bylo provedeno v úseku mezi km 257.800 a 257.900. Z tohoto důvodu je vzdálenost mezi výše uvedenými staničníky ve skutečnosti o 23,448 m kratší, není tedy 100 m, ale 76,552 m (viz obrázek č. 3).

Obr. č. 3: Rozdíl v kilometrůž trati

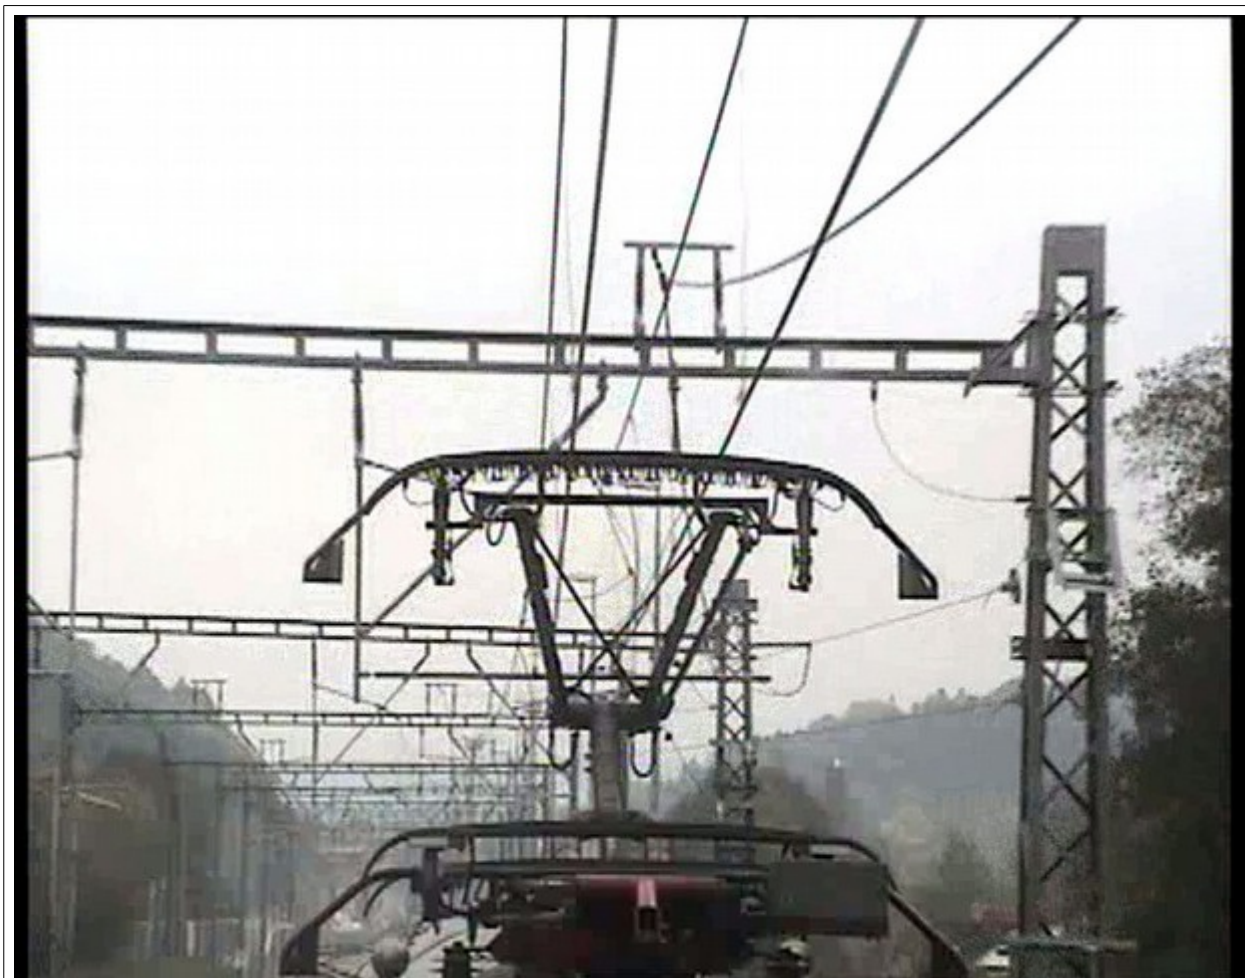
Ve 3.26.46.14 h (čas DI) se HDV 1 polohou sběrače dostalo na konec šestimetrového souběhu TV.

Obr. č. 6: Stav polohy TV – konec souběhu TVT a TVS

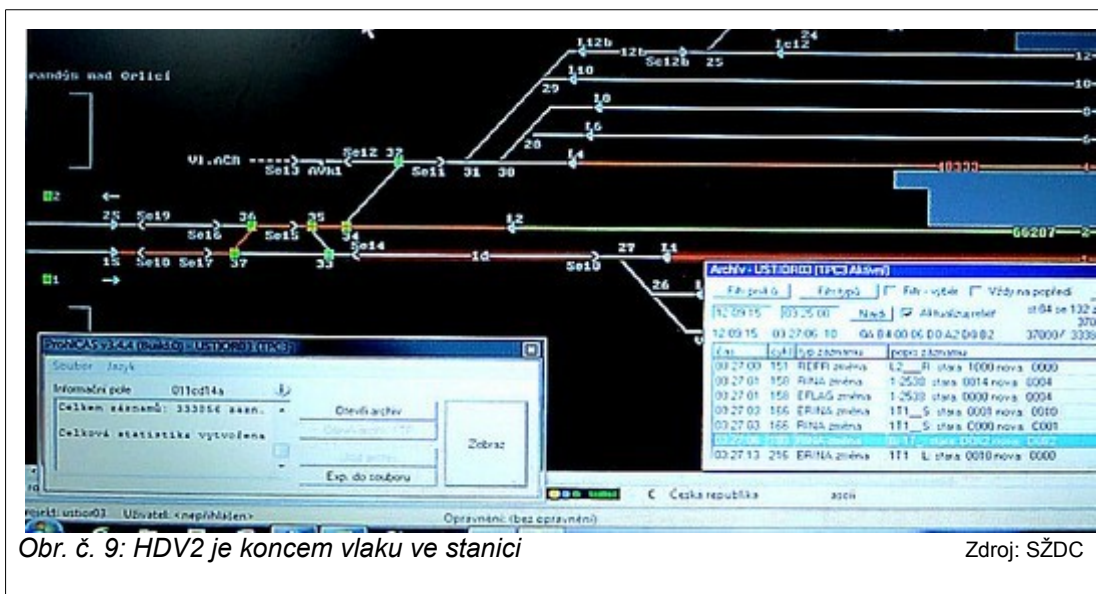
Ve 3.26.57 h (čas elektrodispečinku) registruje dohledové zařízení elektrodispečinku SEE Pardubice informaci z N11 v NS Kerhartice o zapůsobení ochran z důvodu přetížení způsobeného zkratem TVT. HDV2 však teprve v době 3.27.03 h (čas SZZ) vstoupilo koncem vlaku do obvodu stanice. Mělo tedy v době registrace výpadku N11 před sebou ještě 126,9 m jízdy k návěstidlu s návěstí „Stáhněte sběrač“.

Obr. č. 9: HDV2 je koncem vlaku ve stanici
