The Rail Safety Inspection Office

Investigation Report of Railway Accident

Collision of long distance passenger train No. 1358 with broken off part of
locomotive of long distance passenger train No. 685 at Úvaly station

č. j.: 6-2331/2013/DI

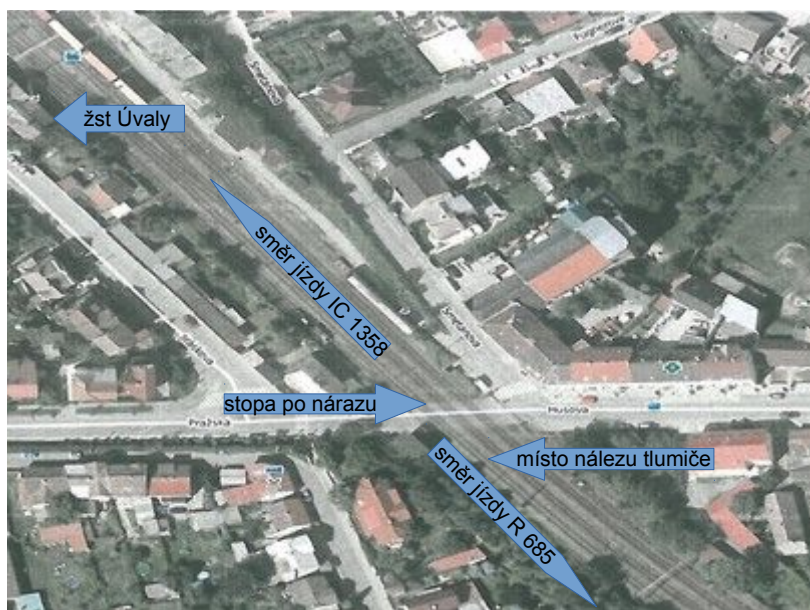
Obr. č. 2: Schéma místa MU

Dne 30. 7. 2013 v 15:17 h došlo při vzájemném protisměrném míjení vlaků ke srážce součásti HDV vlaku R 685 s DV vlakem IC 1358, v žst. Úvaly na SK č. 1, v prostoru

železničního přejezdu P 4933 v km 387,452. Při srážce došlo na elektrické jednotce 94 54 1480 002-5 k rozbití okna článku elektrické jednotky (dále též vozu) E vlaku IC 1358.

- mezi SK č. 1 a SK č. 0 v žst. Úvaly v km 387,430 nalezen ležící tlumič;
- na přejezdu P 4933 v km 387,452 v žst. Úvaly směrem k žst. Český Brod zjištěna stopa po nárazu do hrany konstrukce přejezdové vozovky ve směru od Prahy, a to v rozmezí 43 až 45 cm od vnitřní hrany levého kolejnicového pásu SK č. 1;
- na výhybce č. 9, na seřaďovacím návěstidle Se12, ani v prostoru mezi výhybkou č. 9 a přejezdem P 4933 nebyly nalezeny žádné stopy po narušení průjezdného průřezu;
- byla provedena fotodokumentace a zajištění tlumiče.

- SK č. 1 v žst. Úvaly směrem od Prahy k žst. Český Brod je vedena v přímém směru v úrovni okolního terénu, kdy za přejezdem P 4933 přechází do levého oblouku;
- v km 387,458 na levé náběžné hraně konstrukce železničního přejezdu P 4933, vně levého kolejnicového pásu SK č. 1, byly na konstrukci přejezdové vozovky nalezeny stopy po nárazu ve vzdálenosti 43 až 45 cm od vnitřní hrany levého kolejnicového pásu SK č. 1. Vzdálenost první z těchto stop byla naměřena 10 cm a u druhé stopy 20 cm od horní úrovně konstrukce přejezdové vozovky;
- v prostoru mezi SK č. 1 a č. 0 v km 387,430 nalezeno prohloubené místo ve šterkovém loži, kam dopadl tlumič sekundárního vypružení podvozku HDV vlaku R 685;
- v km 387,476 až v km 387,478 byly nalezeny zbytky roztříštěného skla.
