The Rail Safety Inspection Office

Accident and incident investigation report

Uncontrolled (spontaneous) movement of the detached electric multiple-unit train ETR521 „HITACHI Caravaggio“ with consequent collision with an oncoming shunting operation at Cerhenice railway test circuit

č. j.: 6-4227/2018/DI

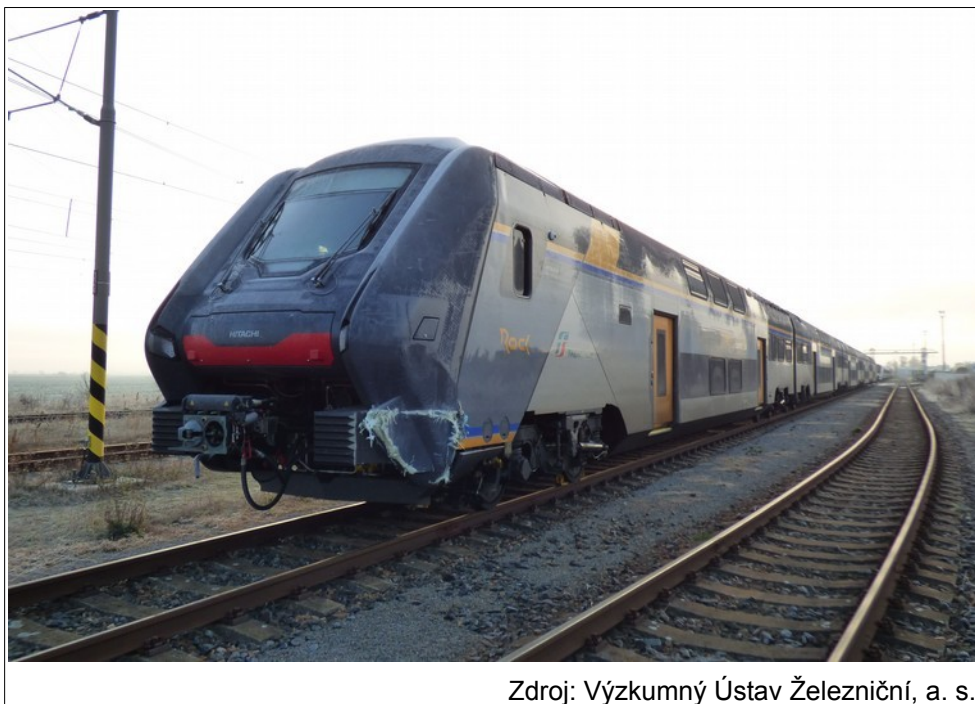
- Skupina události: vážná nehoda.
- Vznik události: 15. 11. 2018, 22.19.55 h.
- Popis události: nezajištěná (samovolná) jízda odstavené elektrické jednotky ETR521 „HITACHI Caravaggio“ s následnou srážkou s protijedoucím posunovým dílem.
- Dráha, místo: dráha železniční, kategorie zkušební, Železniční zkušební okruh Cerhenice, obvod manipulačního a odstavného kolejiště, kolej č. 3, km 0,715³⁰. Místem následné srážky drážních vozidel je kolej č. 3 a 5 před výhybkou č. 11, v km 0,731⁶⁰.
- Zúčastnění: Výzkumný Ústav Železniční, a. s. (provozovatel zkušební dráhy a zkušebního provozu drážních vozidel);
Hitachi Rail Italy, S. p. A. (vlastník a držitel elektrické jednotky ETR521 „HITACHI Caravaggio“).

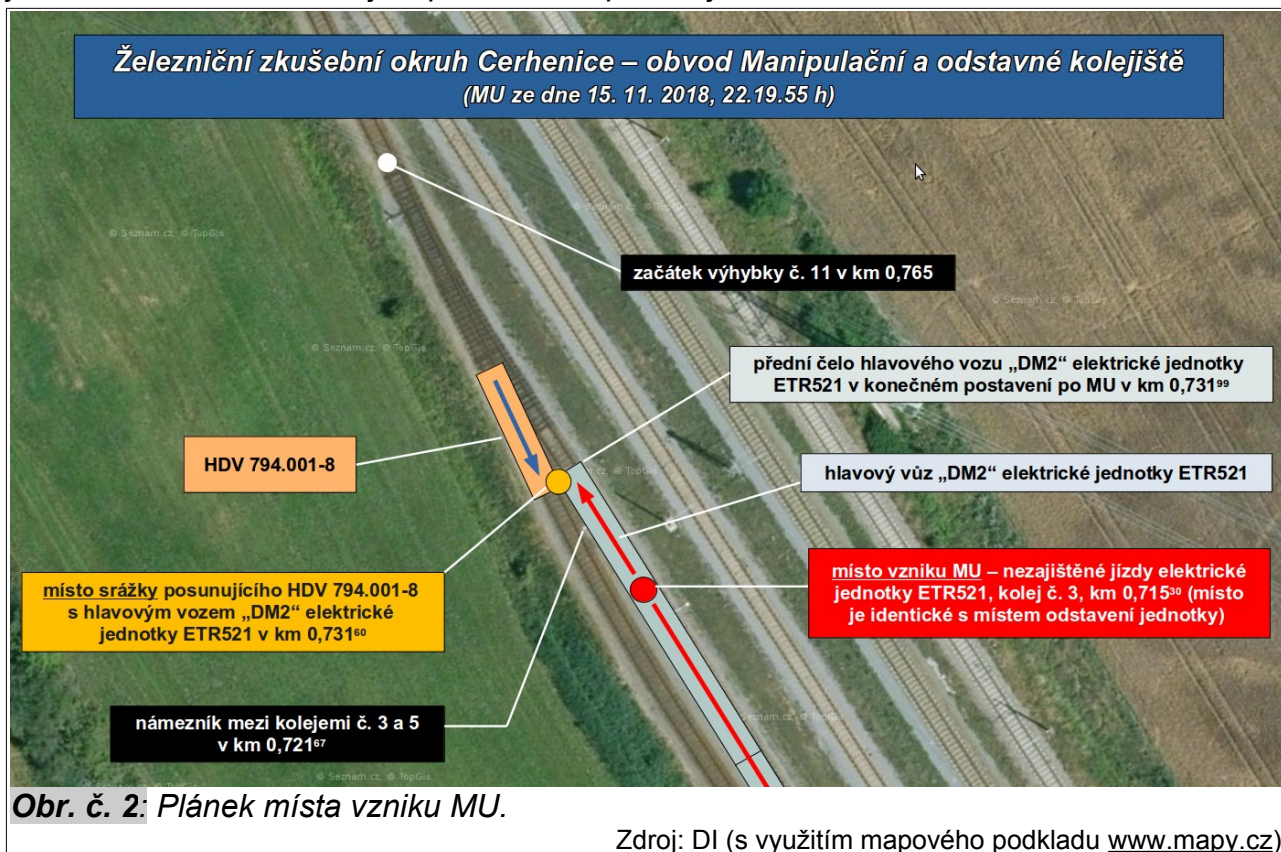
Dne 15. 11. 2018 byly na kolejišti VZO zkušební dráhy ŽZO Cerhenice realizovány jízdní zkoušky elektrické pětivozové dvoupodlažní jednotky ETR521 „HITACHI Caravaggio“ (dále také ETR521). Po ukončení zkušební jízdy (dále jen jízdní zkouška) měla být nečinná jednotka odstavena na koleji č. 3 obvodu MOK zkušební dráhy ŽZO. Posun byl prováděn HDV CZ-VUZ 98 54 4 794 001-8 (dále jen 794.001-8) formou tažením a sunutím a ukončen na koleji č. 3, kde byla nečinná jednotka ETR521 odvěšena od HDV. Na tomto místě zůstala stát odstavená v tzv. „posunovatelném stavu“. Následně odjel

posunový díl, tvořený samostatně jedoucím HDV 794.001-8, z koleje č. 3 za výhybku č. 11, tzn. směrem ku Praze, kde zastavil. Po přestavení výhybky č. 11 do polohy pro jízdu DV na kolej č. 5 bylo HDV uvedeno do pohybu směrem na kolej č. 5, tzn. směrem k Velimi, přičemž bezprostředně po průjezdu výhybkou č. 11 v km 0,731⁶⁰ se srazilo s nezajištěně (samovolně, nedovoleně) jedoucí nečinnou a neřízenou elektrickou jednotkou ETR521, která jela protisměrně po koleji č. 3.
