The Rail Safety Inspection Office

Nezajištěná jízda vlaku Sp 1724 proti vlaku Sp 1721 v železniční stanici
Veselí nad Moravou

Unsecured movement of the regional passenger train No. 1724 with the
consequent ride into the train route of the regional passenger train
No. 1721 at Veselí nad Moravou station

č. j.: 6-2384/2018/DI

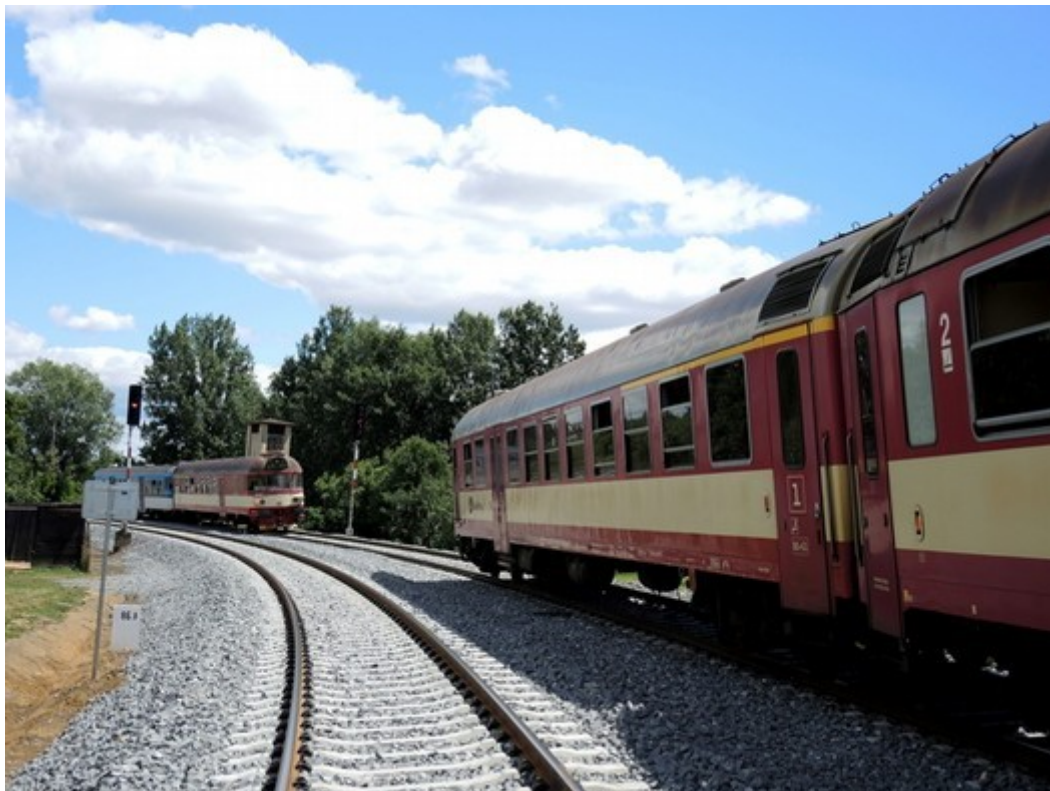
Popis události: nezajištěná jízda vlaku Sp 1724 po chybně postavené vlakové cestě na 1. traťovou kolej obsazenou protijedoucím vlakem Sp 1721.

Dráha, místo: dráha železniční, kategorie celostátní, Veselí nad Moravou – Brno hl. n., železniční stanice Veselí nad Moravou, odjezdové návěstidlo L1, km 87,324.
