Závěrečná zpráva o výsledcích šetření mimořádné události

Nezajištěná jízda (samovolné ujetí) parní lokomotivy z vlečkové koleje, srážka se zarážedlem a vykolejení v železniční stanici Veselí nad Moravou

Accident and incident investigation report

Uncontrolled movement of the detached steam locomotive from the private siding track, its consequent collision with the buffer stop and derailment at Veselí nad Moravou station

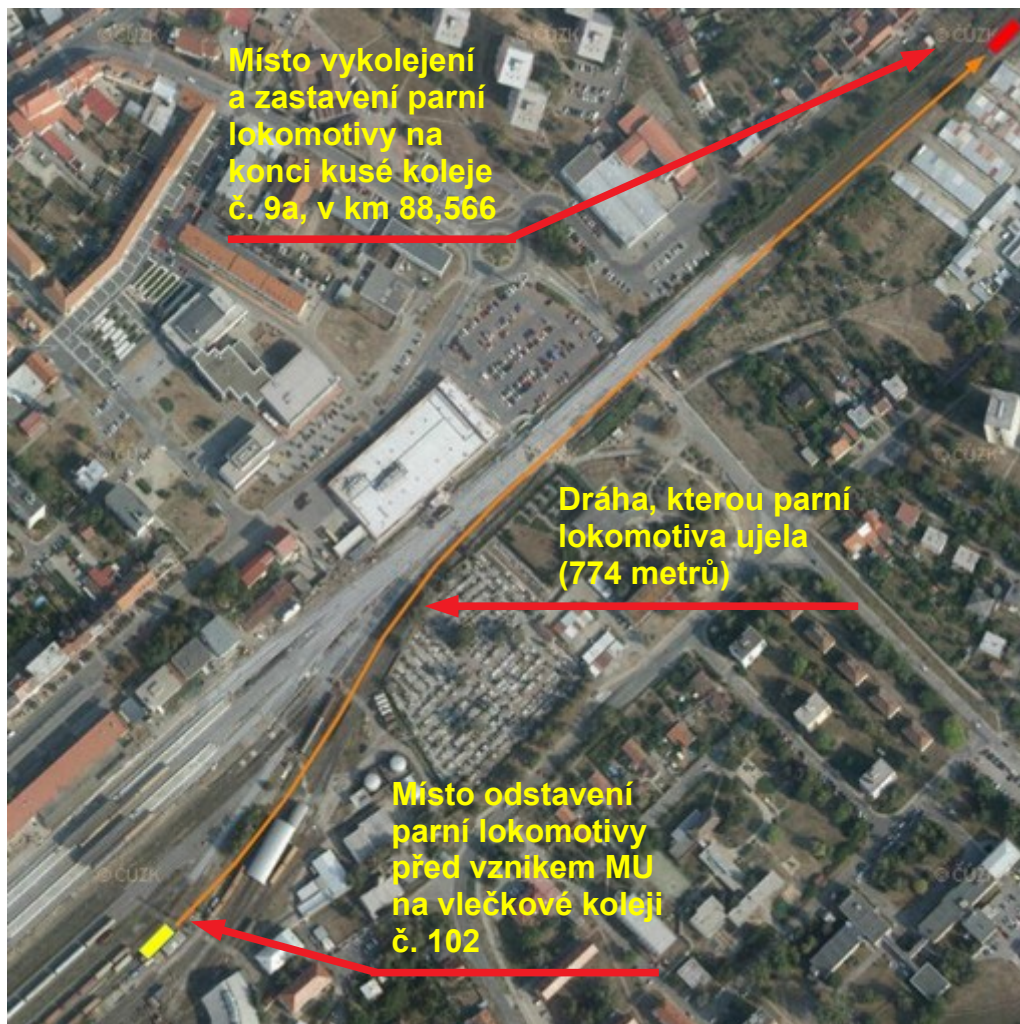
Obr. č. 2: Schéma místa vzniku MU

- parní lokomotiva se rozjela z vlečkové koleje č. 102 vlečky DPOV, projela výhybku č. 106A, pokračovala po koleji č. 104, projela výhybky č. 102 a č. 101, umístěné na vlečce ČD, a vjela do obvodu žst. Veselí nad Moravou, kdy projela kolem návěstidla Se8 s návěstí „Posun zakázán“, přes sklopenou výkolejku Vk1 a výhybky č. 4 a č. 1 na kolej č. 9a.

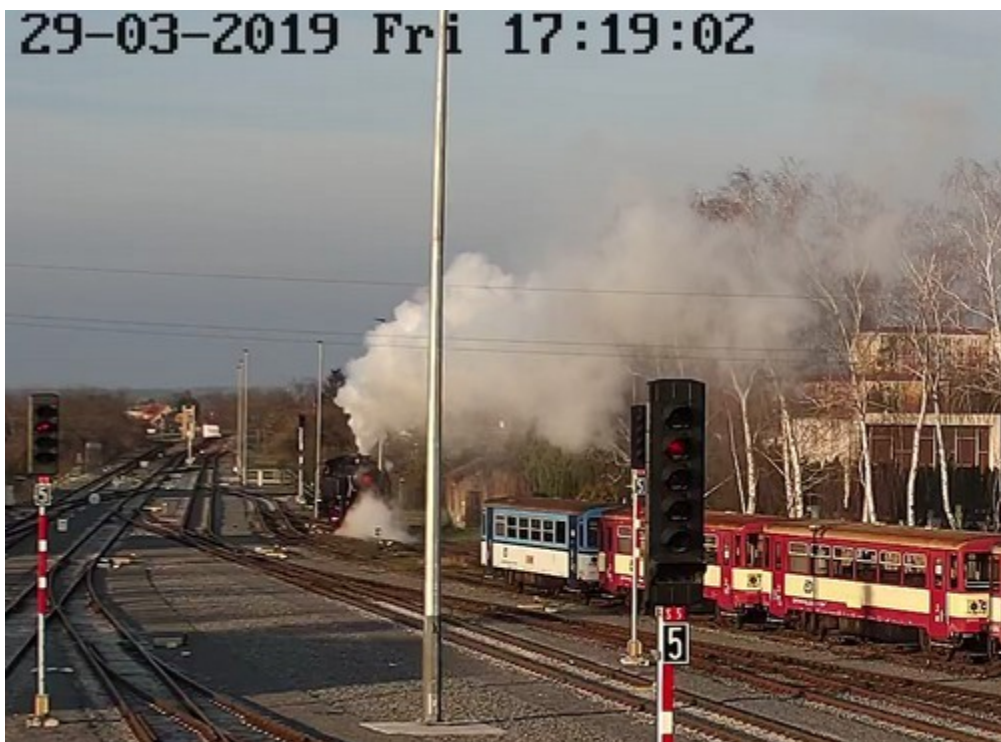
Obr. č. 6: Pohled na nezajištěnou jízdu parní lokomotivy

- brzdové kovové (litinové) špalíky parní lokomotivy byly kompletní a nepoškozené;
- ze záznamu bezpečnostního kamerového systému, který je označen názvem „K3.2“ a zachycuje prostor kolejiště v žst. Veselí nad Moravou, bylo zjištěno, že parní lokomotiva jede směrem „vzad“, přičemž z komína stoupá velký oblak bílé páry, únik páry lze pozorovat rovněž v oblasti kompresoru a odvodňovacích kohoutech parních válců;

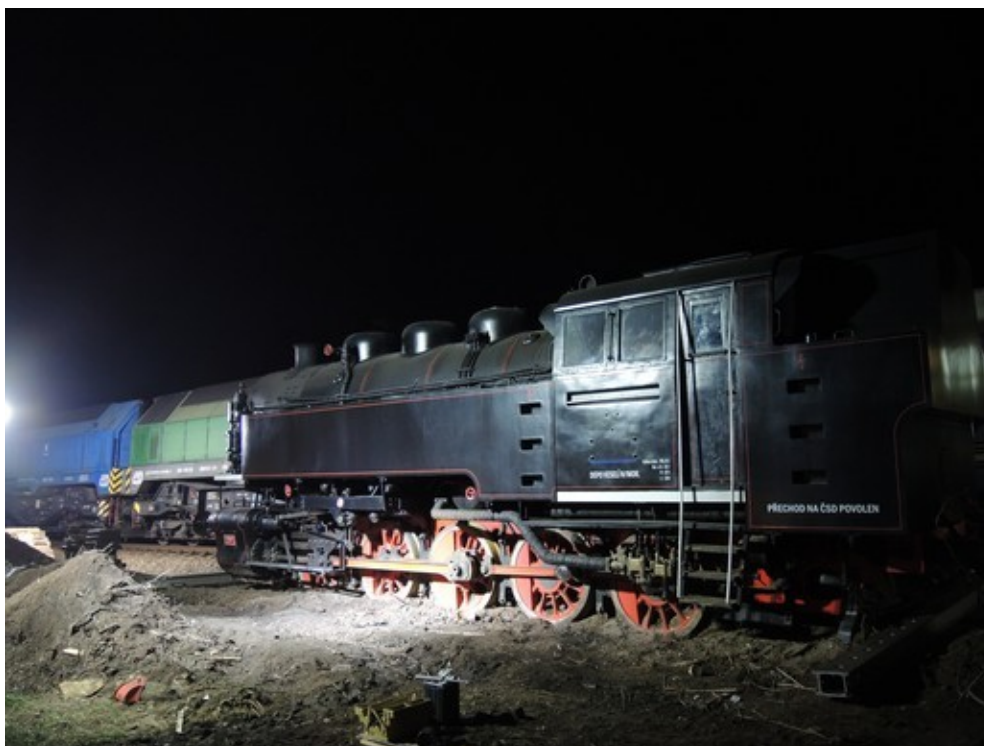
Obr. č. 16: Pohled na parní lokomotivu po odstranění okolního materiálu

- ke srážce parní lokomotivy se zarážedlem a k následnému vykolejení došlo na konci kusé koleje č. 9a, v km 88,566;
- příčný pražec tvořící konstrukci zarážedla byl do značné míry ztrouchnivělý a vlivem srážky zničen;
- v prostoru srážky bylo povalené návěstidlo s návěstí „Posun zakázán“;
- kolej č. 9a je přímá a v nejnepríznivějším spádu 4,29 promile ve směru ke konci koleje;
- v místě rozjezdu parní lokomotivy na vlečkové koleji č. 102 vlečky DPOV byly nalezeny dřevěné klíny poškozené přejetím a také stopy vody z parní lokomotivy.
