## **Zpráva o výsledcích šetření příčin a okolností vzniku mimořádné události**

Vykolejení vlaku Os 18008 na dráze železniční, regionální, v dopravě  
Vodňany

### **Investigation Report of Railway Accident**

Derailment of regional passenger train No. 18008 at Vodňany station

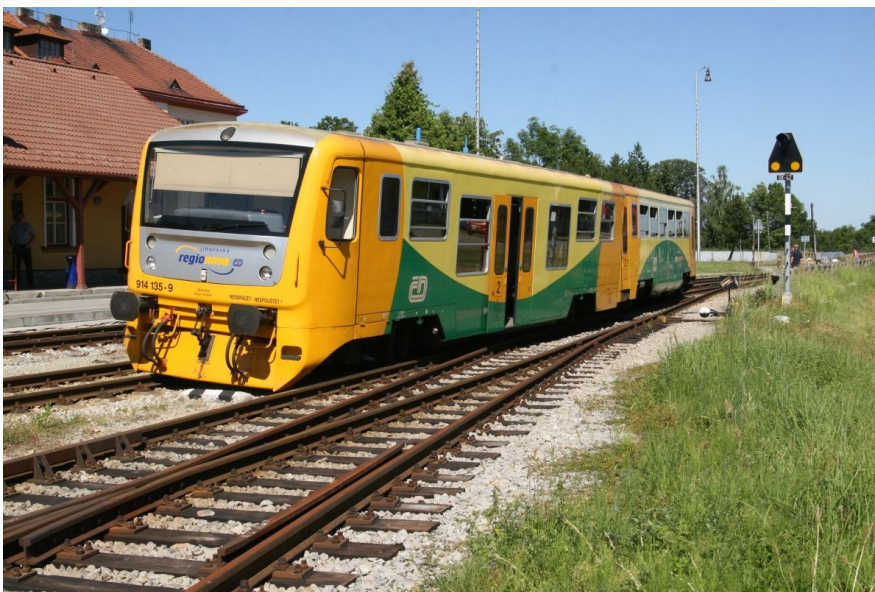
Zdroj: Dražní inspekce

Popis události: vykolejení vlaku Os 18008 na výhybce č. 2Sv se samovratným přestavíčkem na dráze železniční, regionální, v dopravně Vodňany.

Dráha, místo: dráha regionální, dopravně Vodňany, výhybka č. 2Sv, km 4,274.
