Závěrečná zpráva o výsledcích šetření mimořádné události

Srážka vlaku Os 18110 s překážkou na dopravní cestě dráhy (vrstva zeminy)
s následným vykolejením mezi dopravními D3 Volyně a Čkyně

Accident and incident investigation report

Collision of regional passenger train No. 18110 with an obstacle (alluvial soil) with
consequent derailment between Volyně and Čkyně operation control points

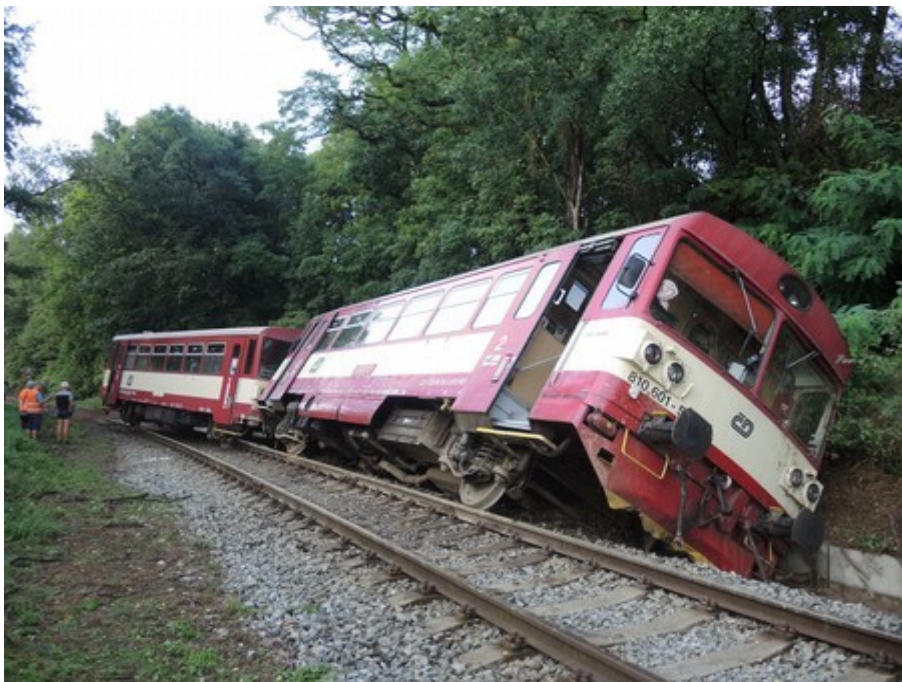
Zdroj: DI

Popis události: srážka vlaku Os 18110 s překážkou na dopravní cestě dráhy (vrstva zeminy) s následným vykolejením drážních vozidel.
