The Rail Safety Inspection Office

Accident and incident investigation report

The derailment of four rolling stocks of the freight train No. 56118 at Praha-Vršovice marshalling yard

č. j.: 6-2872/2018/DI

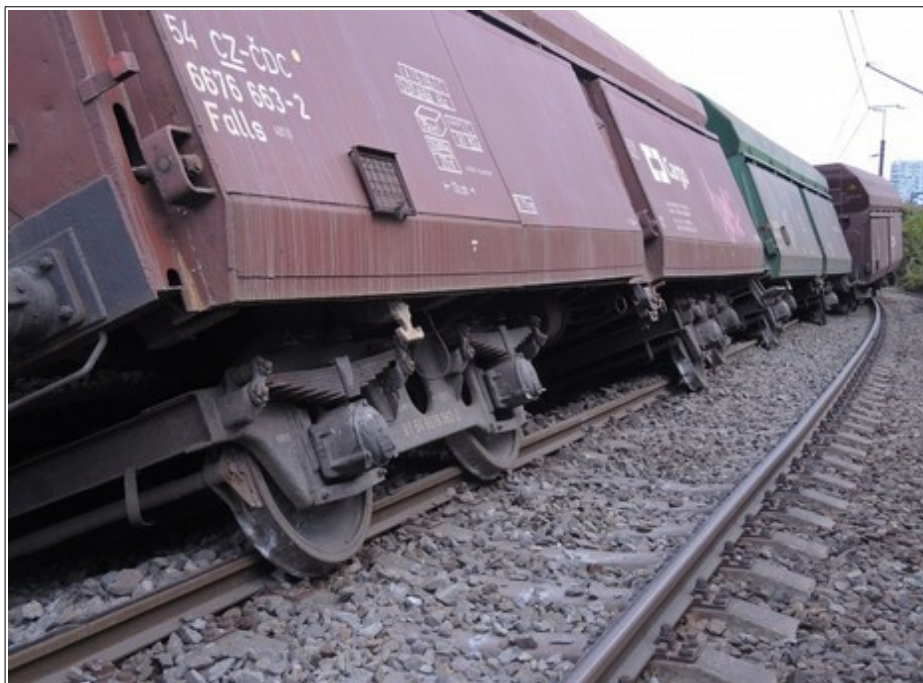
- Skupina události: incident.
- Vznik události: 15. 8. 2018, 12.02 h.
- Popis události: vykolejení 4 tažených drážních vozidel vlaku Pn 56118.
- Dráha, místo: dráha železniční, kategorie celostátní „Praha-Vršovice v. n. – Praha-Radotín“, železniční stanice Praha-Vršovice seřaďovací nádraží, obvod vjezdové nádraží, krčské záhlaví, km 1,992.
- Zúčastnění: Správa železniční dopravní cesty, státní organizace (provozovatel dráhy);
ČD Cargo, a. s. (dopravce vlaku Pn 56118);
Coal Services, a. s. (držitel taženého drážního vozidla CZ-COAL 84 54 6680 739-1).
- Následky: bez vzniku újmy na zdraví. Celková škoda činí 910 052 Kč.

- zlomení hlavního listu pružnice levého kola 1. nápravy taženého drážního vozidla CZ-COAL 84 54 6680 739-1 v místě poškození hlavního listu příčnou trhlinou, mající za následek ztrátu svislé kolové síly příslušného kola.

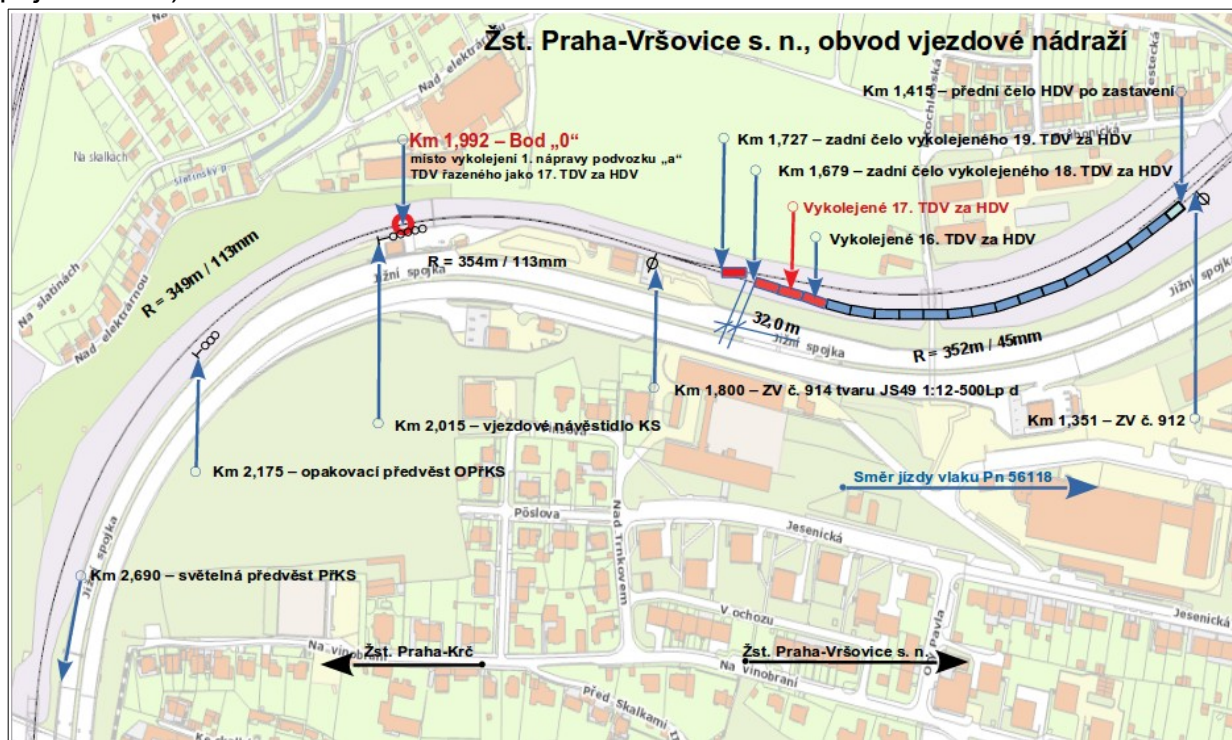
Obr. č. 2: Schéma místa vzniku MU.

739-1, řady Falls^{401.0} (dále také 84 54 6680 739-1), řazené jako 17. TDV za HDV (3. TDV od konce vlaku), a to levým kolem 1. nápravy podvozku „a“ (předním ve směru jízdy vlaku). Na vjezdovém zhlaví stanice (krajní výhybce č. 914) následně vykolejila další 3 TDV, řazená jako 16., 18. a 19. TDV za HDV (4., 2., a 1. TDV od konce vlaku). Vlak v konečném postavení po MU zastavil všemi DV v prostoru kolejové spojky mezi výhybkami č. 914 a 912 na krčském zhlaví žst. Praha-Vršovice s. n., obvod v. n. (dále také spojovací SK).
