The Rail Safety Inspection Office

## **Zpráva o výsledcích šetření příčin a okolností vzniku mimořádné události**

### **Investigation Report of Railway Accident**

Tow of shunter between rolling stocks of shunting operation and consequently  
collision of this towed shunter with the same shunting operation at siding  
DKV, Olomouc, PP Vsetín

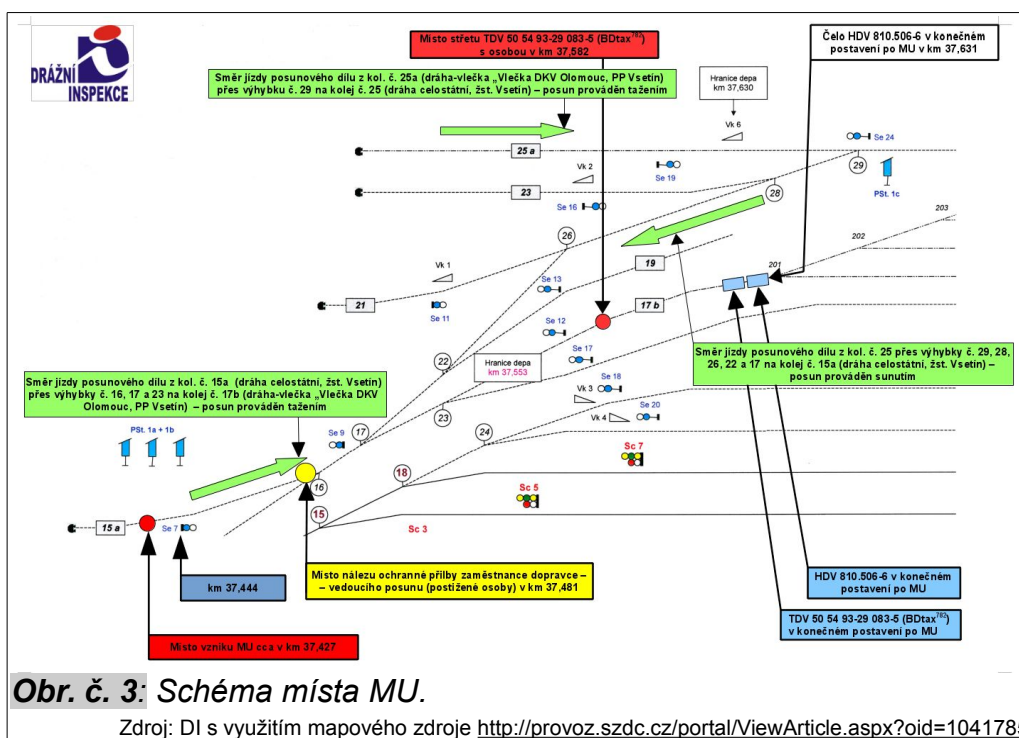
Ohledáním místa MU a místa střetu posunového dílu s vedoucím posunu zjištěno:

- ve výhybce č. 16 dráhy celostátní v žst. Vsetín, v km 37,481, nález OOPP – přílby, jež vedoucímu posunu spadla z hlavy po uvedení posunového dílu do pohybu, kdy se vedoucí posunu zachytil (zavěsil) na svěšené táhlové ústrojí DV;

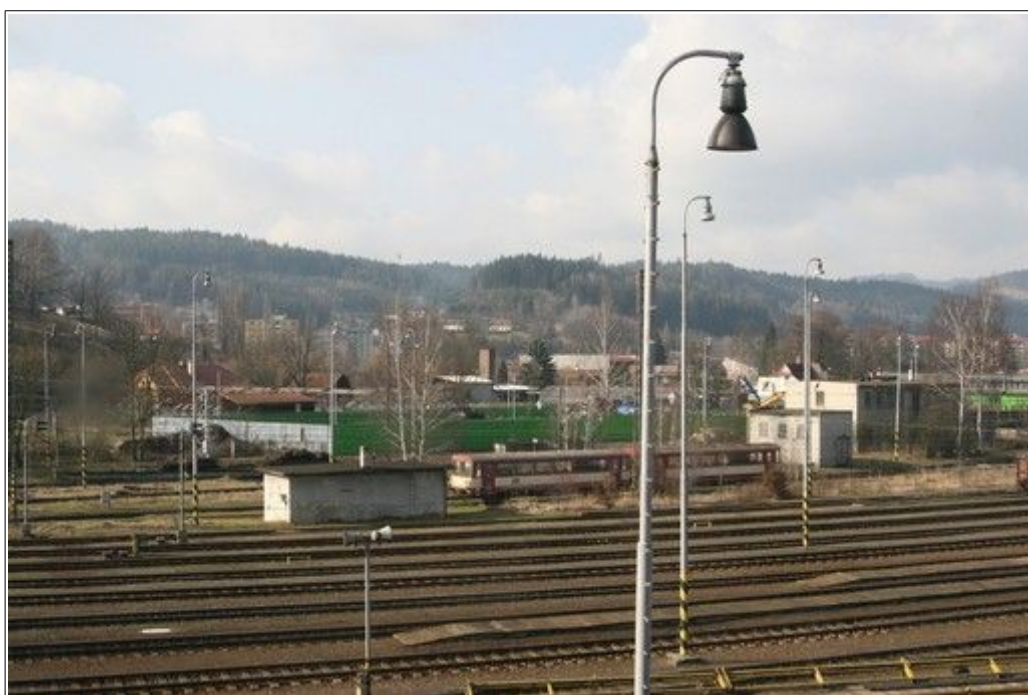
**Obr. č. 7:** Celkový pohled na kolejiště dráhy-vlečky „DKV Olomouc, PP Vsetín“. Snímek rovněž dokumentuje dvě TDV odstavená na VK č. 15b.
