The Rail Safety Inspection Office

Accident and incident investigation report

Derailment of the regional passenger train No. 15048 at Vysoké Mýto
operational control point

č. j.: 6-2441/2019/DI

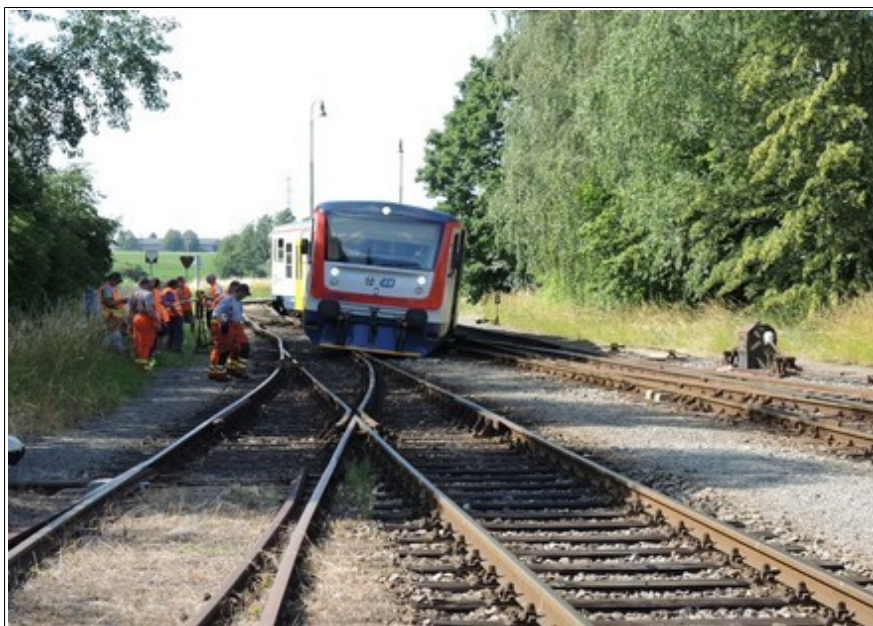
Popis události: nezajištěná jízda vlaku Os 15048 s jeho následným vykolejením.

Dráha, místo: dráha železniční, kategorie regionální, Choceň – Litomyšl, dopravna D3 Vysoké Mýto, výhybka č. 1, km 7,489.
Místo vykolejení je v km 7,494⁵ ve výhybce č. 1.

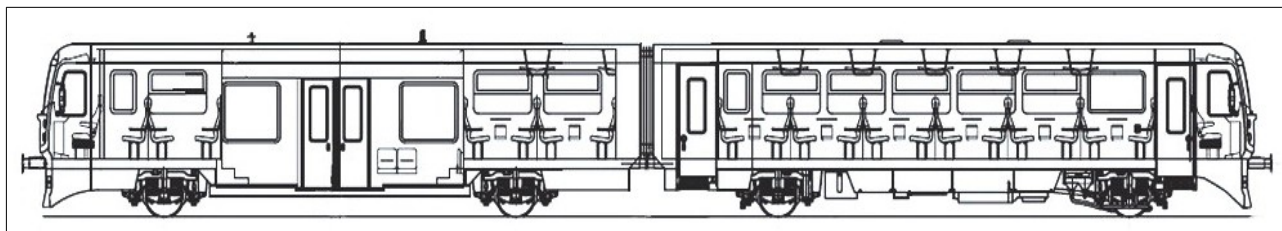
Obr. č. 3: Schéma motorové jednotky Regionova (HDV + ŘDV)

Vlak Os 15048 byl tvořen dvouvozovou motorovou jednotkou „Regionova“, viz obr. č. 3, sestavenou z HDV 814.030-3 a ŘDV 914.030-2. Podle terminologie obsažené v čl. 269 a 274 přílohy 1 předpisu ČD V15/I a s tím spojené technologie obsluhy brzdového zařízení je daná motorová jednotka sice považována za hnací vozidlo, ale nikoliv za samostatné hnací vozidlo, přičemž v čl. 185 předpisu V15/I je uvedeno: „*Přímočinnou (přídavnou) brzdou HV je možné použít pro brzdění vlaku pouze v případě, že je vlak sestaven pouze z jednoho samostatného HV.*“ Proto **přímočinnou (přídavnou) brzdu nelze použít pro brzdění vlaku sestaveného mj. z motorové jednotky „Regionova“**. Důvodem je nežádoucí vliv na opotřebení (vyhřátí) brzdových špalíků (jízdnicích profilů kol) vzhledem k odlišnému tlaku v brzdovém válci, kdy u průběžné samočinné tlakové brzdy je tlak v brzdovém válci ŘDV regulován a u přímočinné brzdy nikoliv.
