The Rail Safety Inspection Office

## **Accident and incident investigation report**

Collision of the through passenger train No. 1455 with a car at the level crossing  
No. P5332 between Slatiňany and Chrast u Chrudimi stations

Thursday, 4<sup>th</sup> March 2021

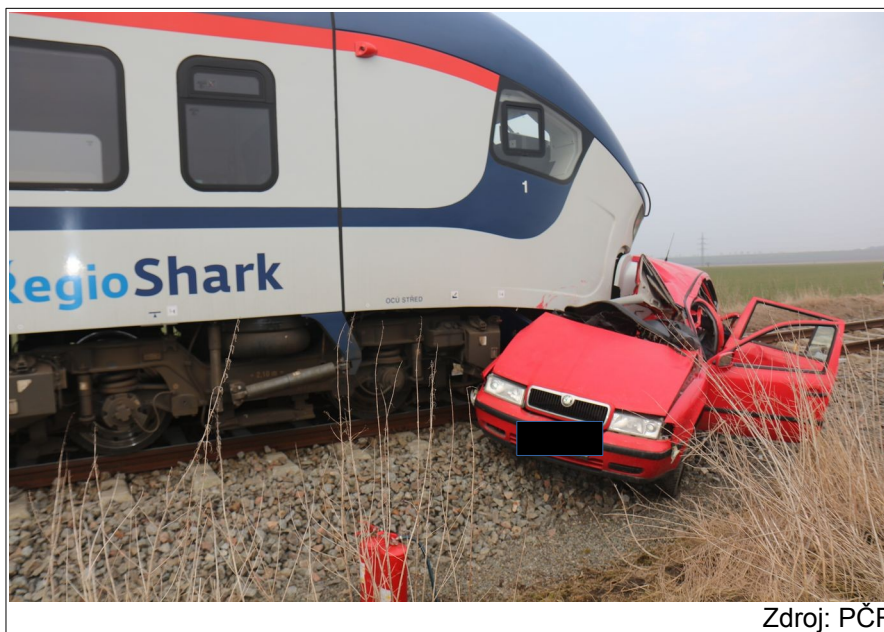
- Vznik události: 4. 3. 2021, 14:20 h.
- Popis události: střetnutí vlaku Sp 1455 s osobním automobilem.
- Dráha, místo: dráha železniční, kategorie celostátní, Havlíčkův Brod – Pardubice-Rosice nad Labem, železniční přejezd P5332 v km 71,113.
- Zúčastnění: Správa železnic, státní organizace (provozovatel dráhy);  
České dráhy, a. s. (dopravce vlaku Sp 1455);  
řidič silničního motorového vozidla.
- Následky: 2 usmrcení;  
celková škoda 1 752 473 Kč.

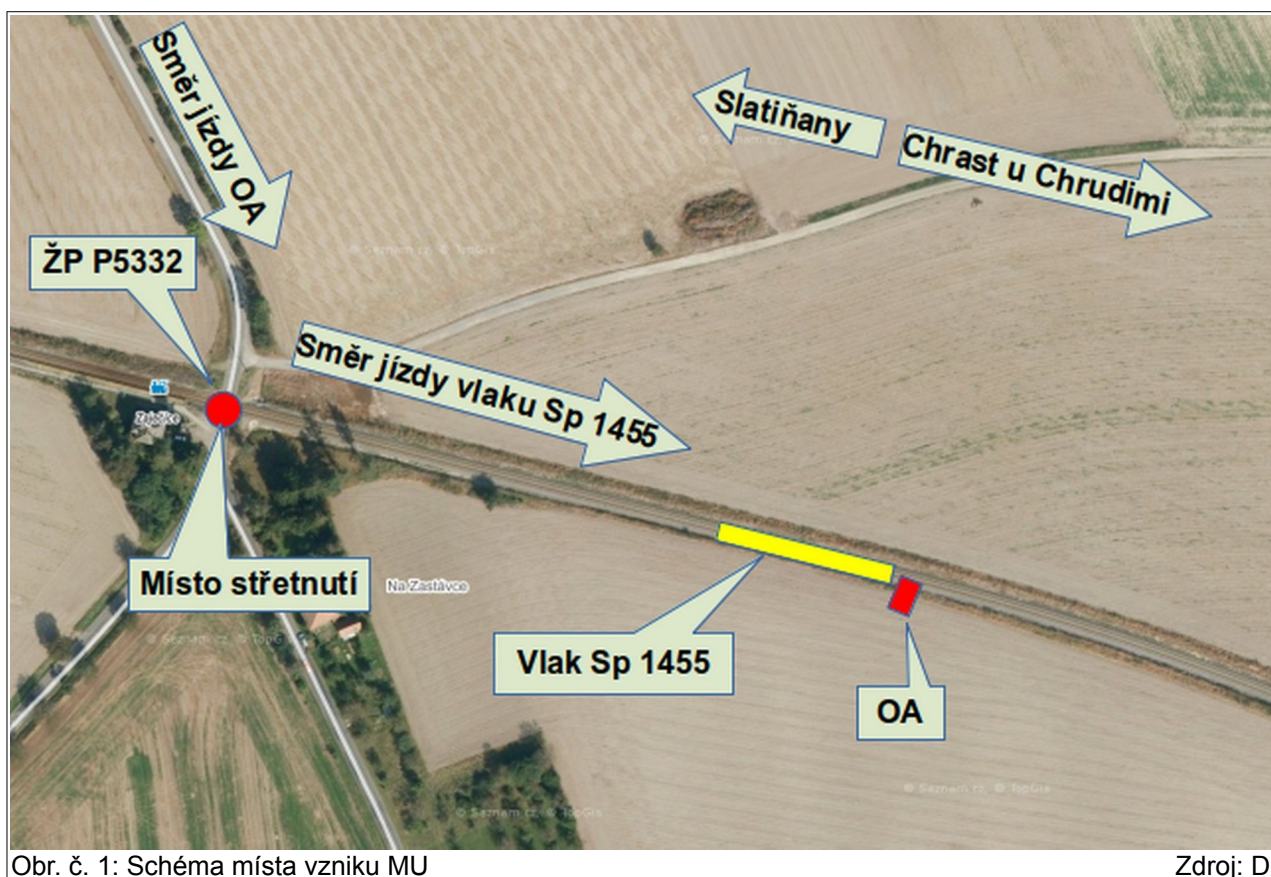
Jednokolejný železniční přejezd P5332, zabezpečený PZZ se světelnou signalizací bez závor, leží na dráze železniční, celostátní, Havlíčkův Brod – Pardubice-Rosice nad Labem, v km 71,113 v mezistaničním úseku Chrast u Chrudimi – Slatiňany. Křížení dráhy a pozemní komunikace je pod úhlem 90° (podle údaje provozovatele dráhy). Pozemní komunikace je III. třídy č. 35820, vlastníkem je Pardubický kraj a správcem Správa a údržba silnic Pardubického kraje. Za ŽP, ve směru jízdy OA od Zaječic, je křižovatka se silnicí III. třídy č. 35819, která se odpojuje vpravo a je ve vlastnictví a správě totožných subjektů.
