Závěrečná zpráva o výsledcích šetření mimořádné události

Srážka vlaku Ex 282 s krytem elektrického ohřevu výhybek v železniční stanici
Zámrsk

Accident and incident investigation report

Collision of the long distance passenger train No. 282 with the cover for electric
heating of the switches at Zámrsk station

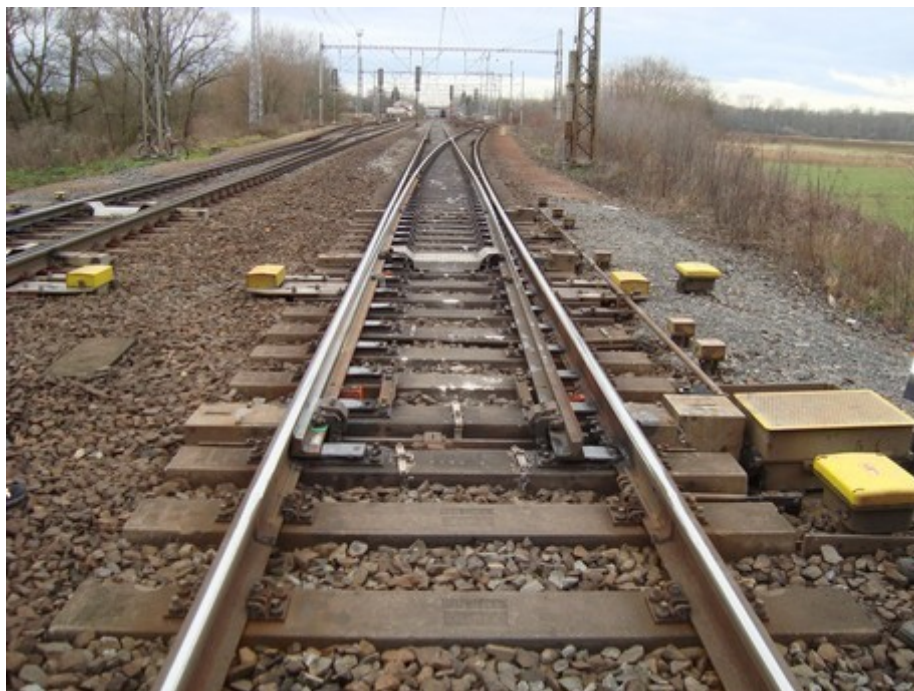
Popis události: srážka vlaku Ex 282 s krytem elektrického ohřevu výhybek.

- jízda vlaku Ex 282 přes výhybku č. 5 s otevřeným prvním krytem elektrického ohřevu, který zasahoval do průjezdného průřezu.

- nezajištění včasného uzavření a zabezpečení prvního krytu elektrického ohřevu výhybky č. 5, a tím nezachování bezpečného průjezdného průřezu pro jízdu drážních vozidel přes tuto výhybku.

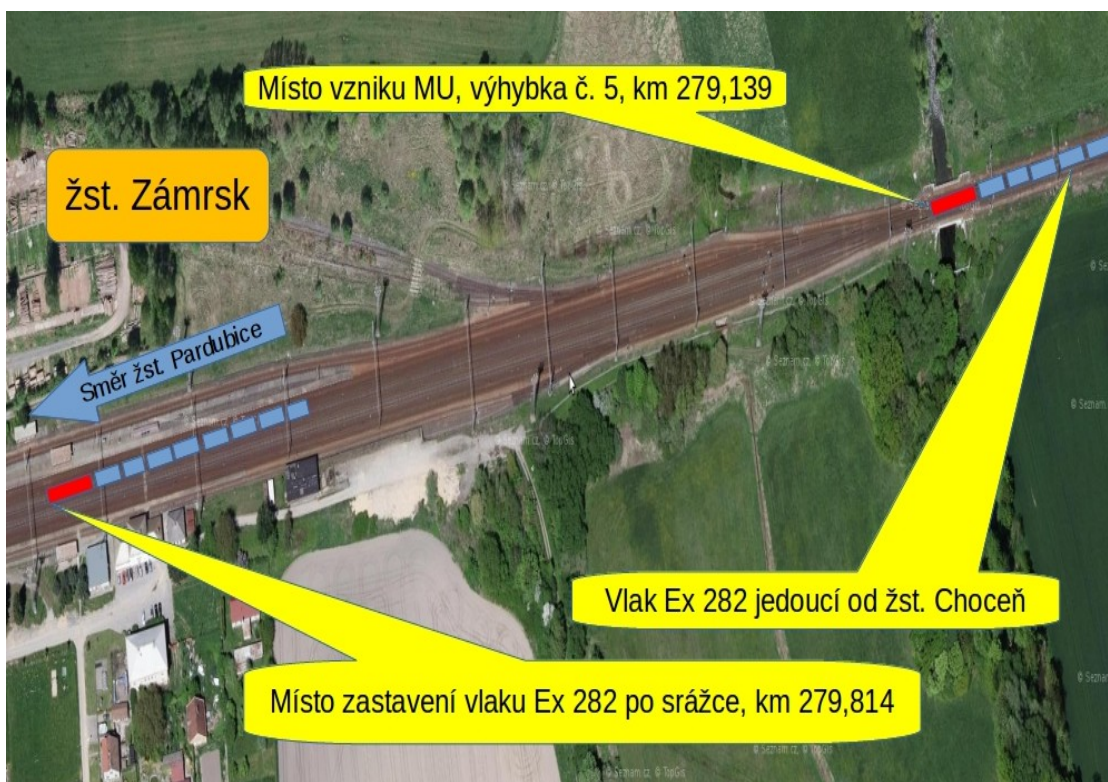
Obr. č. 2: Schéma místa vzniku MU

Strojvedoucí vlaku Ex 282 jedoucí ze směru od žst. Choceň při výjezdu z oblouku před žst. Zámorsk spatřil pracovníky v kolejišti a upozornil je dvakrát návštějí „Pozor“. Ti poté vystoupili z koleje, ale při průjezdu pracovním místem došlo ve výhybce č. 5 k zachycení prvního krytu EOV pluhem HDV vlaku Ex 282. Vlivem toho se první kryt utřhl, rotoval pod jedoucím vlakem, následně došlo na výhybce k utržení třetího krytu EOV a uražení hliníkového krytu ze spodní části jednoho z vozů, všechny tyto kryty vlak dále roloval pod sebou cca 400 m. Tím došlo k poškození všech DV vlaku a železničního svršku.

- první stopy poškození zařízení železničního svršku ve směru jízdy vlaku byly na zařízení pro upevnění krytu EOv v prvním poli výhybky č. 5. Kryt byl v tomto místě nasazen panty proti směru jízdy vlaku a zavíral se ve směru jízdy vlaku Ex 282. Pravý díl pro upevnění krytu měl na čelní straně vytržený šroub, ten ležel ve šterku v předchozím poli a byl zjevně čerstvě ohnutý a ulomený. Přerušené spojení obtáčející pražec bylo po MU provizorně zajištěné drátem zaměstnanci ST. Pravý pant krytu chyběl, levý pant byl ohnutý. Uchycení krytu v místě pantů bylo viditelně stočené směrem doleva, závlačka pro zajištění krytu na protější straně nebyla nalezena. Na třetí pražci ve směru jízdy od jazyků výhybky byly stopy prvního nárazu z jeho čelní horní strany;

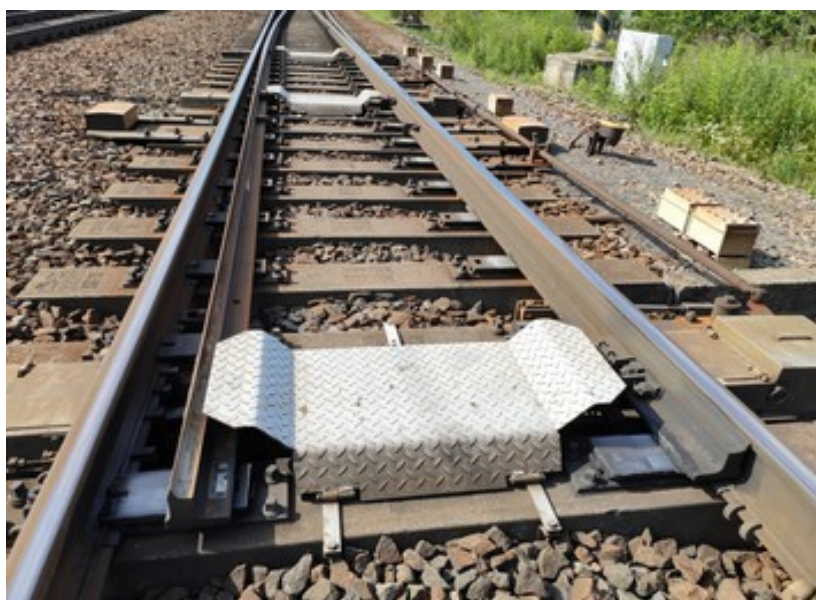
Kryty EOV jsou určeny pro montáž v oblasti stavěcího zařízení výhybek bez žlabových pražců s čelistovými závěry. Montáží těchto krytů se zvyšuje účinnost EOV umístěného v oblasti závěru jeho zakrytím, současně významně omezují množství sněhu navátého do prostoru závěru. Kryt EOV je montován přímo k pražcům pomocí objímek z ocelového pozinkovaného pásu obepínajících pražec. Na bočních stranách krytu jsou umístěny gumové zástěrky pro volné vedení táhla pod kryt, zabráňující navátí sněhu do prostoru táhel. Kryt je připevněn na čepech tak, aby bylo možné ho odklopit pro přístup k táhlům.

Obr. č. 3: Pohled na umístění krytů EOV – výhybka č. 27 v žst. Svitavy

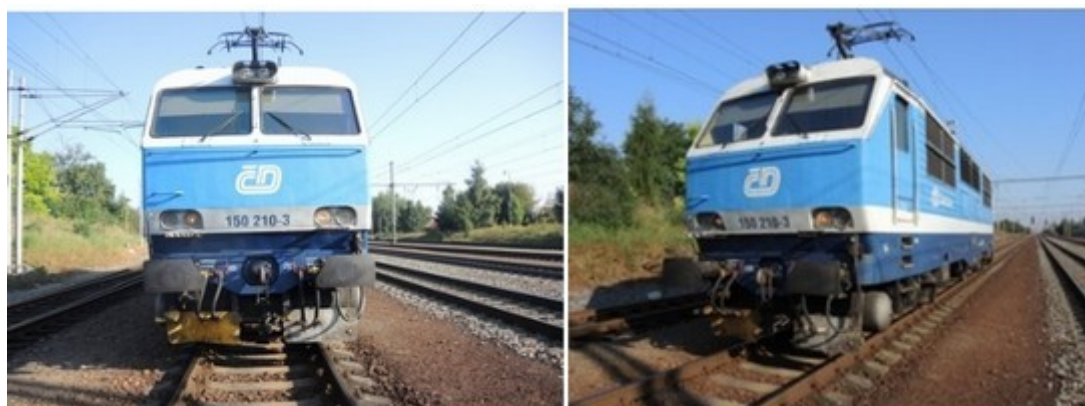
Obr. č. 8: HDV řady 150 při ověřovacím pokusu

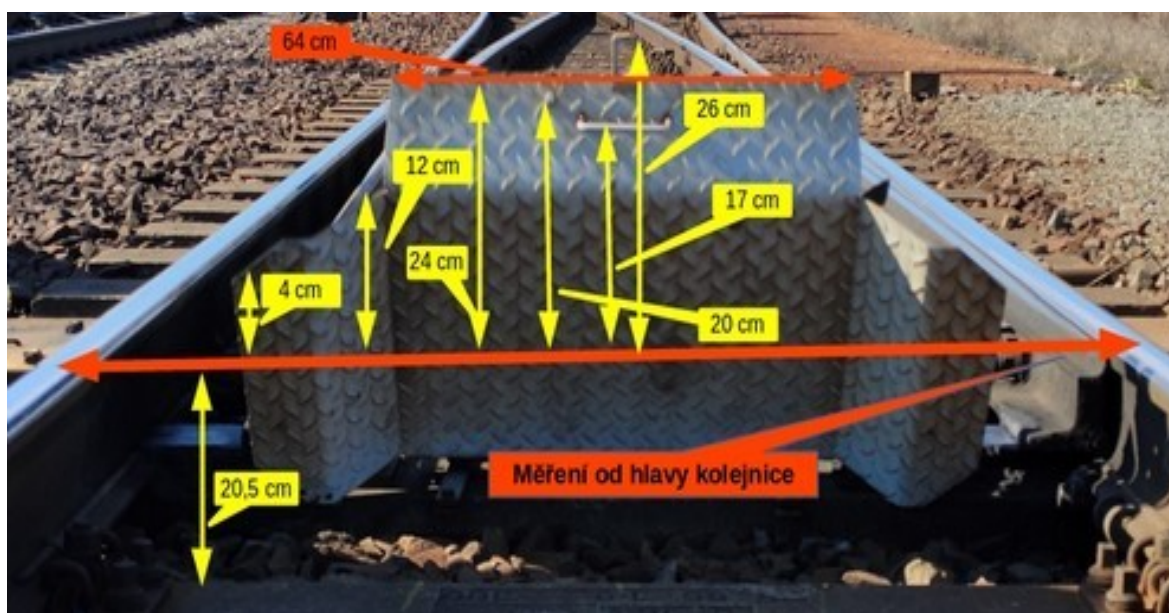
Měření probíhalo na prvním krytu EOV ze směru jízdy vlaku. Na níže uvedených obrázcích jsou zaznamenány naměřené hodnoty.

Obr. č. 9: Naměřené hodnoty na krytu EOV výhybky č. 27 v žst. Svitavy

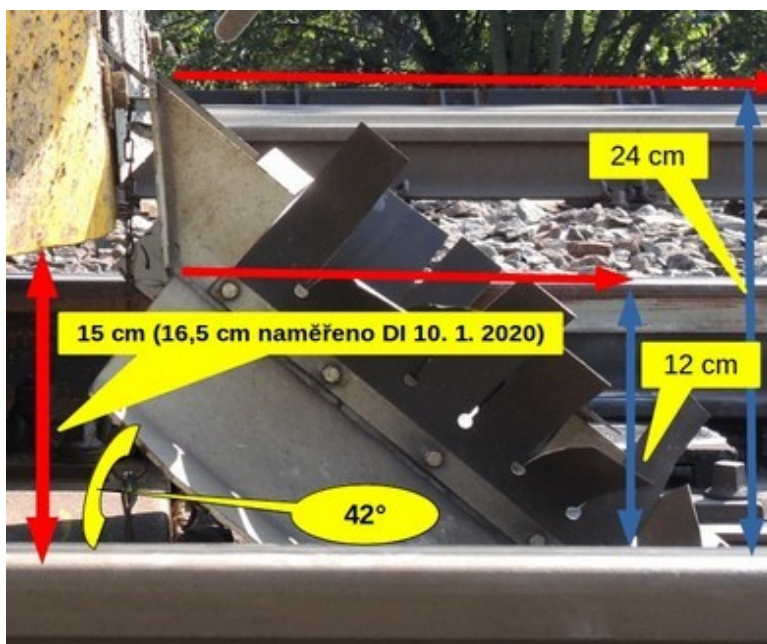
Obr. č. 10: Naměřené hodnoty otevřeného krytu EOV výhybky č. 27, pluh HDV vlevo nahoře

Na základě fotografií pořízených na místě MU byla také nastavena a zavěšena šroubovka, stejným způsobem jako na HDV zúčastněném na MU. I tato skutečnost byla při ověřovacím pokusu zohledněna. Následně již došlo k přistavení HDV ke krytu EOV výhybky č. 27, který byl v otevřené poloze. Opakovanými pokusy a měřením bylo zjištěno, že k prvotnímu kontaktu krytu EOV s pluhem HDV dojde ve střední části krytu na jeho okrajích, a to v otevřené poloze. Úhel vyklopení při otevření krytu způsobí to, že levá

i pravá boční část krytu, která je zkosená a vyvýšená, se dostane pod pluh HDV, který byl nastaven ve vzdálenosti 16,5 cm od paty kolejnice.

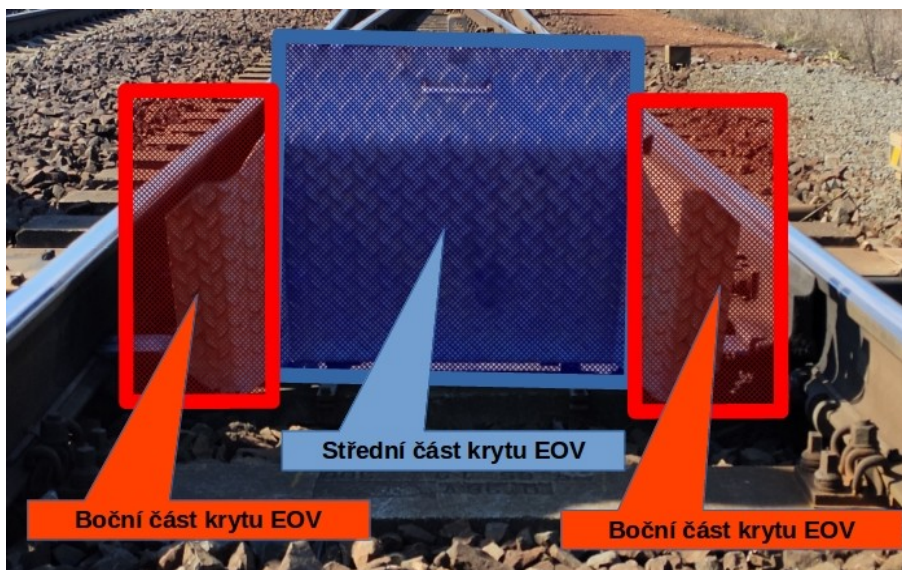
Obr. č. 11: Rozdělení krytu EOV na střední a boční část

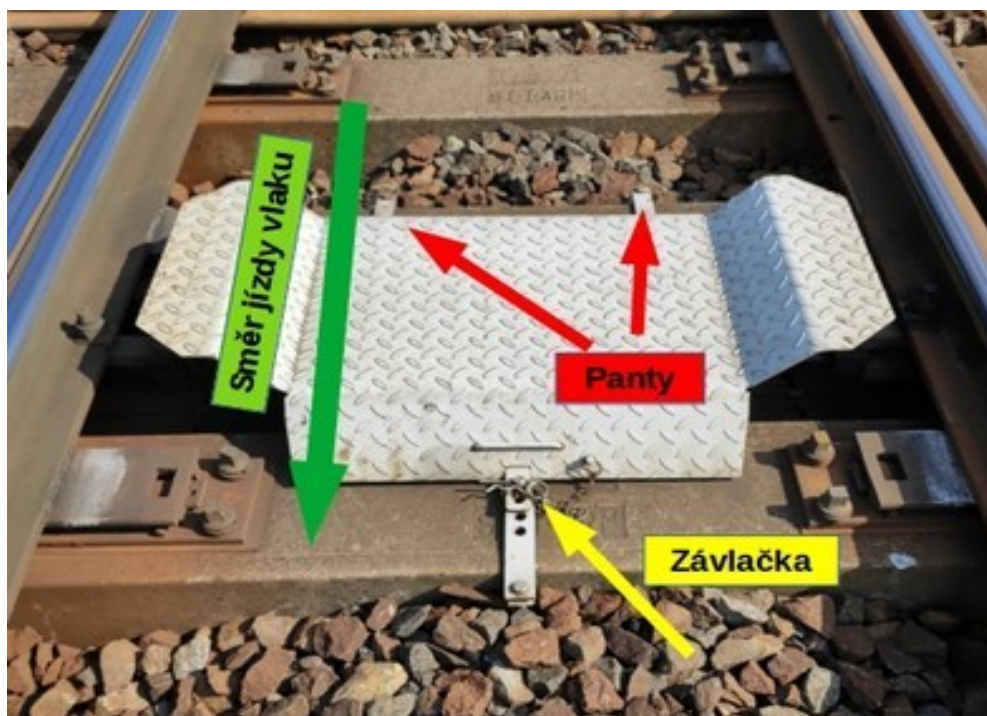
Druhý videozáznam chování krytu pod jedoucím vlakem byl pořízen z boku, mimo kolejiště. Z obou záznamů je jasně vidět, že kryt při průjezdu vlaku rychlostí cca 130 km.h⁻¹ nemá tendenci se zvedat, vibrovat ani se pohybovat. Na záznamech není nic takového zřetelné ani z minimální vzdálenosti, k žádné snaze o pootevření ani k postřehnutelnému pohybu nedošlo. V závěru této kapitoly konzultant konstatoval, že **ve směru zavírání jsou aerodynamické síly pod jedoucím vlakem při rychlosti 160 km.h⁻¹ s největší pravděpodobností tak malé, že nemohou způsobit nadzdvížení krytu EOV, byť by byl nezajištěný.**

Obr. č. 15: Pohled na kryt EOV v uzavřené a zajištěné poloze

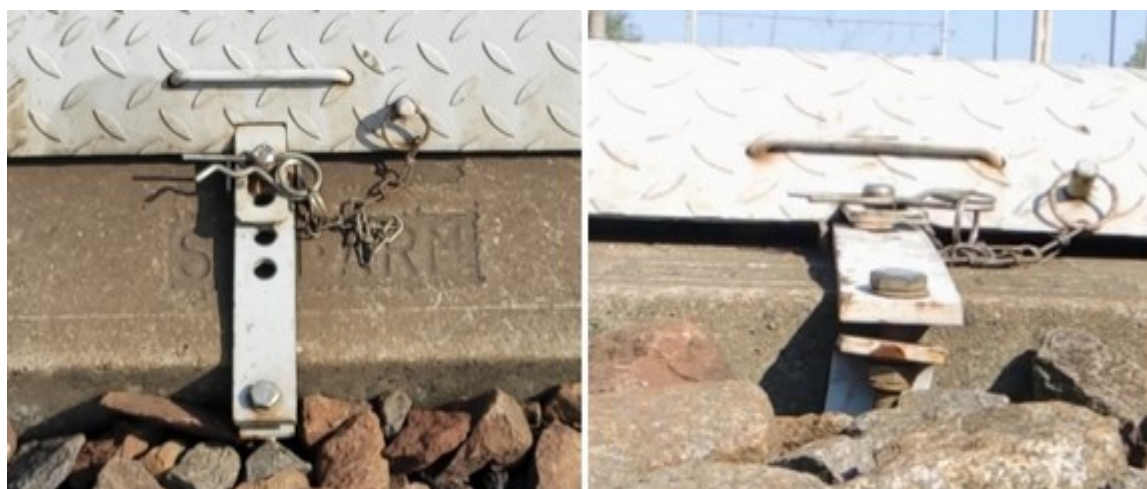
V rámci ověřovacího pokusu byla také změřena síla potřebná k otevření krytu. Pomocí přenosné váhy bylo změřeno, že k otevření krytu je potřeba síla 113,7 N (11,64 kg). DI také prověřila možnost otevření krytu EOV pod jedoucím vlakem vlivem např. turbulentního proudění vzduchu. Je potřeba upozornit, že vlak přes výh. č. 27 projížděl stejně jako při MU, tedy ve směru zavírání krytu, od pantů k čepu se závlačkou. DI pevně nainstalovala fotoaparát přímo do kolejiště k betonovému pražci proti směru jízdy vlaku, objektiv byl zaměřen na kryt a čep se závlačkou. Byl zapnut videozáznam a očekávaný průjezd vlaku nad fotoaparátem. Cílem bylo zjistit, jak se kryt chová při průjezdu vlaku, především jaká je pravděpodobnost, že by se mohl pohybovat směrem vzhůru, vibrovat nebo se zvednout a tím narážet do závlačky.

Obr. č. 16: Detailní pohled na zajištění krytu EOV závlačkou

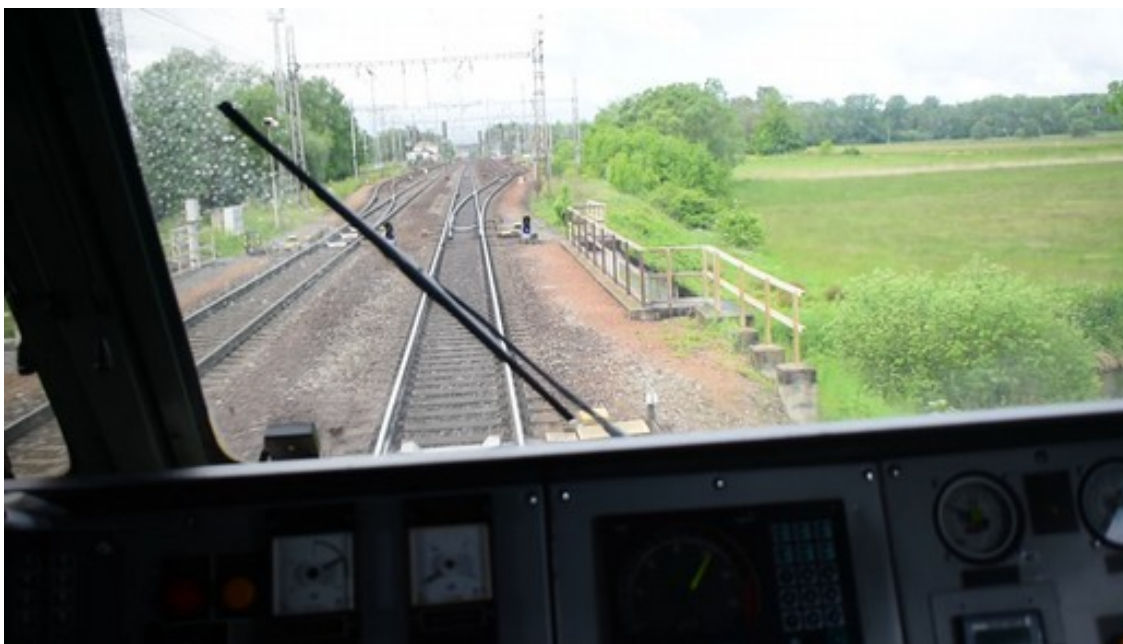
Obr. č. 22: Pohled z kabiny strojvedoucího HDV řady 350 na výchybku č. 5 v žst. Zámorsk
