The Rail Safety Inspection Office

## **Závěrečná zpráva o výsledcích šetření mimořádné události**

Střetnutí vlaku Os 19418 s osobním automobilem na železničním přejezdu P2753  
mezi železničními stanicemi Brandýs nad Labem a Neratovice

Collision of the regional passenger train No. 19418 with a car at the level crossing  
No. P2753 between Brandýs nad Labem and Neratovice stations

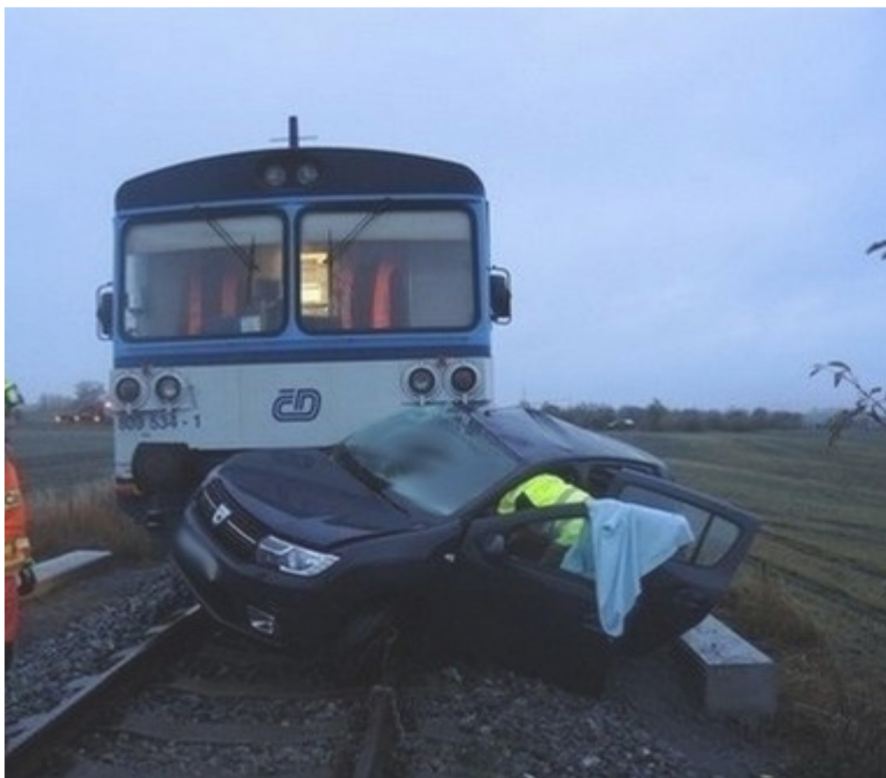
Automobil byl následkem střetnutí poškozen na celé karoserii, nejvíce pak v přední části a na pravém boku. V místě konečného zastavení zůstal automobil zčásti zaklíněný pod levou přední částí HDV (viz Obr. č. 1). V automobilu byl mj. nalezen autoatlas otevřený na dvojstraně, kde se nacházelo i místo vzniku MU, dále vasypané úlomky skla a některých ovládacích prvků automobilu. Pohonné hmoty ani jiné látky z automobilu neunikly. Na pravém předním sedadle automobilu se nacházelo zaklíněné tělo usmrčené osoby (spolujezdyně), v interiéru vozidla byly patrné krevní stopy a osobní věci zúčastněných. Ještě před příjezdem inspektorů DI byl v automobilu nalezen živý pes, kterého hlídka PČR předala strážníkům Městské policie Neratovice.

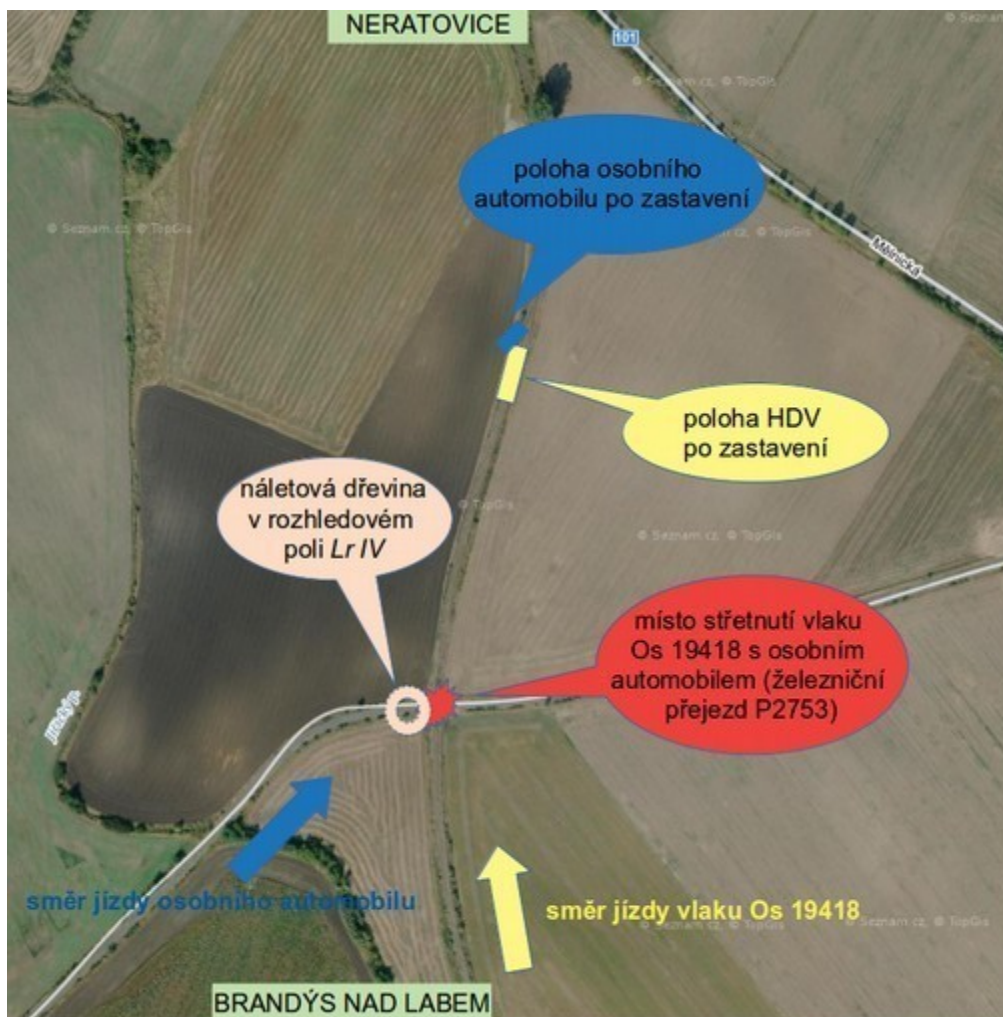
Obr. č. 2: Schéma místa vzniku MU

Dne 28. 10. 2018 vjel osobní automobil Dacia Sandero modré barvy (dále jen automobil), jedoucí ze směru od obce Čakovičky, na železniční přejezd P2753, a to ve chvíli, kdy se k železničnímu přejezdu ve směru od žst. Brandýs nad Labem blížil vlak Os 19418. Následovalo střetnutí, při němž vlak narazil do pravé strany automobilu.

V rámci ohledání byly Drážní inspekci změřeny rozhledové poměry, v prostoru 17,1 – 21,2 m vpravo před výstražným křížem železničního přejezdu P2753 (v předmětném kvadrantu ve směru jízdy automobilu) se nacházela náletová dřevina vzrostlá do výšky přibližně 4 m, viz Obr. č. 3 a kapitola 3.2.3 a 3.4.2. Předmětná dřevina byla DI podrobně zaměřena. Další náletové dřeviny obdobných rozměrů byly rozprostřeny v tomto směru podél pravého okraje pozemní komunikace ve vzdálenosti cca 170 m před železničním přejezdem. Prostor železničního přejezdu a jeho okolí nebyl monitorován kamerovým systémem.

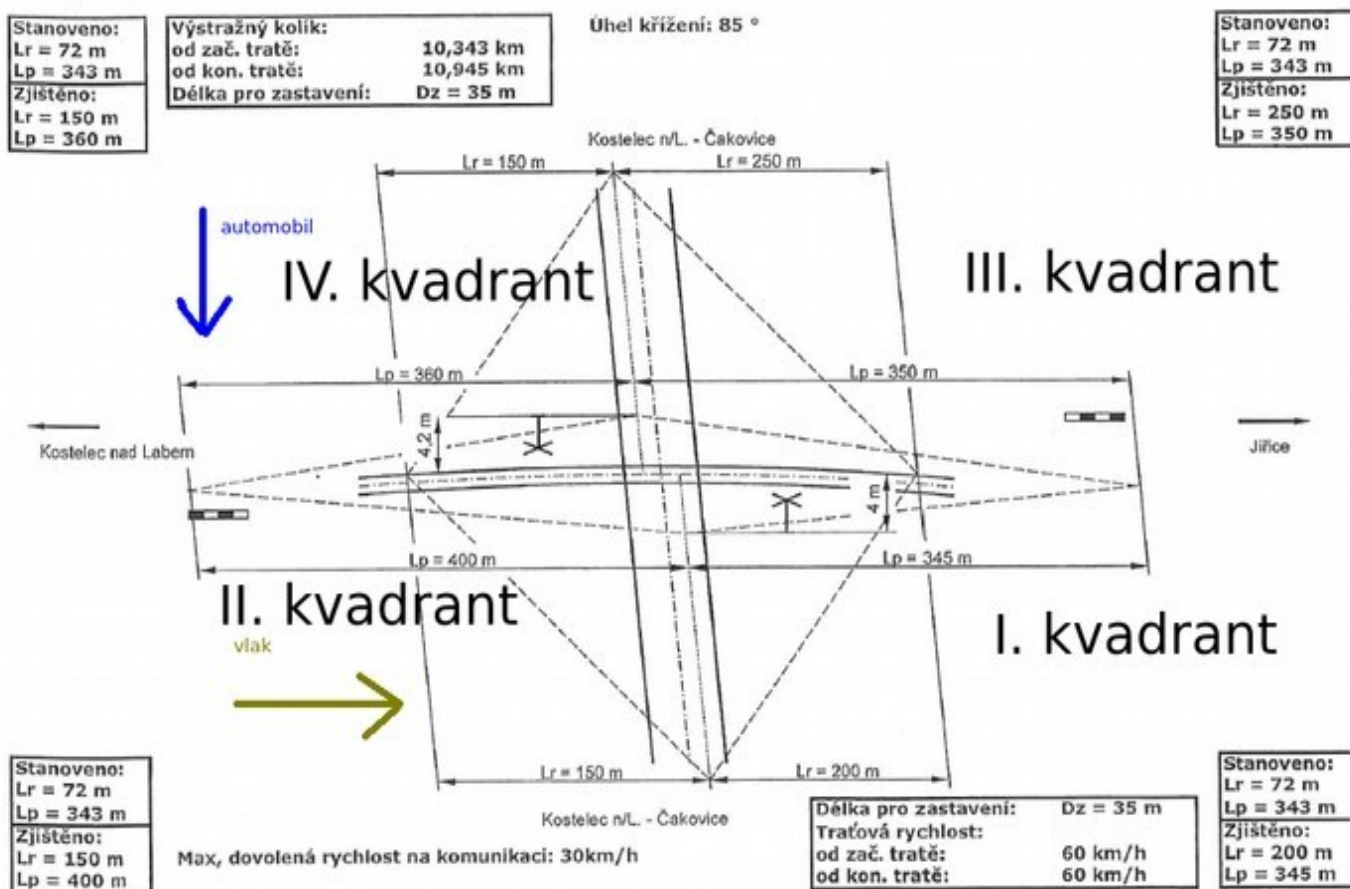
Obr. č. 5: Evidenční list železničního přejezdu P2753

DI v průběhu ohledání místa MU upozornila na nedostatky týkající se rozhledových poměrů provozovatele dráhy SŽDC, který zavedl přes železniční přejezd pomalou jízdu rychlostí  $5 \text{ km}\cdot\text{h}^{-1}$  a následně zjednal nápravu a uvedl (dne 29. 10. 2018) železniční přejezd P2753 do vyhovujícího stavu.
