Drážní inspekce
The Rail Safety Inspection Office

Zpráva o výsledcích šetření příčin a okolností vzniku mimořádné události

Vykolejení čtyř tažených drážních vozidel za jízdy vlaku 1.nsl Pn 69911
na dráze železniční, celostátní, v železniční stanici Čerčany

Derailment of 4 wagons freight train No. 1.nsl 69911 while running in
Čerčany station

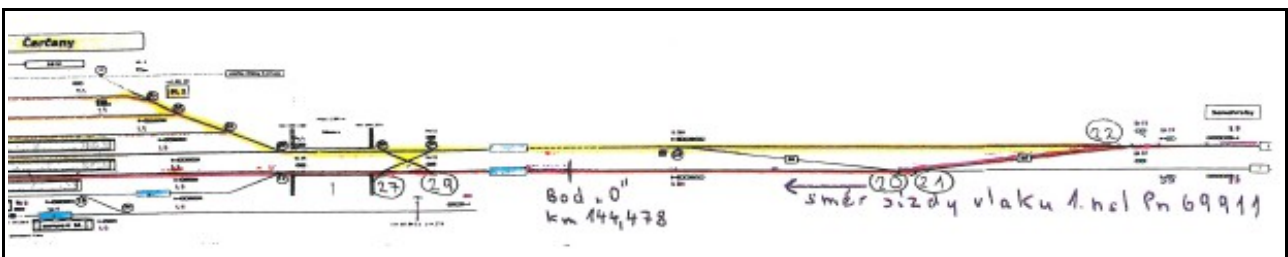
Schematický plánek místa MU

Bod „0“ byl určen na koleji č. 2a, v levém oblouku, na pravém kolejnicovém pásu ve směru jízdy, v km 144,478. Po ujetí 10 m pravé kolo první nápravy prvního podvozku 19. DV sjelo z koleje vpravo vně oblouku, levé kolo propadlo dovnitř mezi kolejnicové pásy a následně vykolejily zbývající nápravy DV. Vykolejené DV pokračovalo v jízdě ve vykolejeném stavu. Po njetí na srdcovku výhybky č. 29 vykolejila další tři DV. Na železničním svršku bylo poškozeno 140 pražců B91S a upevňovadla na levé straně. Dále došlo k poškození srdcovek výhybek č. 29 a č. 27. Od místa sjetí z kolejnice došlo k poškození provizorních kabelů, položených na vnější straně oblouku, až ke kabelovému přechodu u výhybky č. 29.
