The Rail Safety Inspection Office

Závěrečná zpráva o výsledcích šetření mimořádné události

Střetnutí vlaku Os 2522 s jízdní soupravou na železničním přejezdu P5674
v železniční stanici Praha-Uhřetěves s následným vykolejením

Accident and incident investigation report

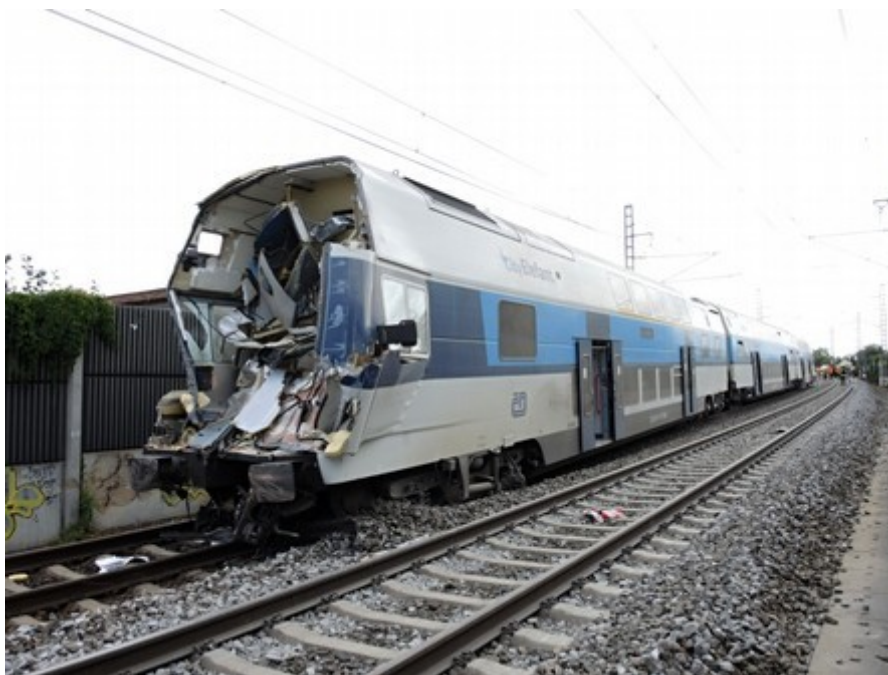
Zdroj: D1

Popis události: střetnutí vlaku Os 2522 s jízdní soupravou uzavřenou mezi závorovými břevny železničního přejezdu P5674 s následným vykolejením vlaku.
